橋梁番号 (分割番号)	218	フリガナ 橋梁名	上下線 歩・車	分離なし 車道橋
	-0	内川橋(土樽)

小規模橋梁点検調書(2.総合検査結果)

小規模橋梁点検調書(5.損傷図)

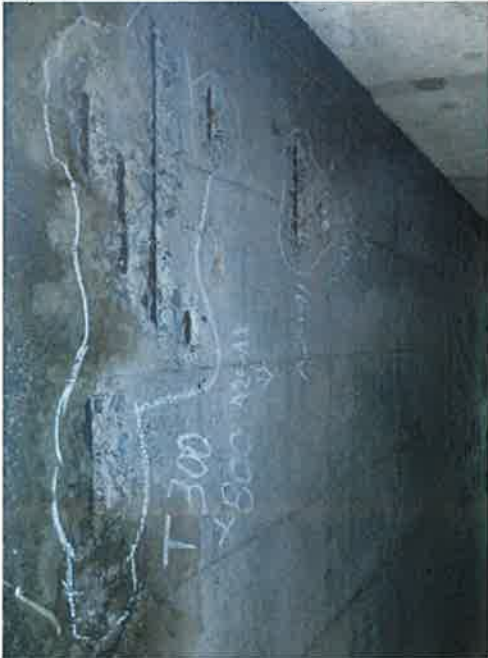
メモ Mg01 起点側端部 主桁に鉄筋露出が見られる。 300×800 剥離・鉄筋露出-C3 前回点検(H21)から進行が見られる。				メモ Mg01 起点側端部 主桁に鉄筋露出が見られる。 300×300 剥離・鉄筋露出-C3 前回点検(H21)から進行が見られる。					
写真番号	3	撮影年月日	2018/8/17	写真番号	4	撮影年月日	2018/8/17		
写真説明	主桁	写真ファイル名	RIMG0087.JPG	写真説明	主桁	写真ファイル名	RIMG0081.JPG		
損傷程度		損傷の種類		損傷程度		損傷の種類

会社名		開発技建株式会社		橋梁点検者		大橋 忠弘	
内川橋(土樽)は架設年次不明の橋である。							
<div>・主桁の鉄筋露出は広範囲に発生しており腐食が著しい。中性化、かぶり不足、路面からの水がかかる部分では凍結防止剤による塩害が考えられる。今後、損傷が進行する可能性があるため早急に補修(断面修復)を行う必要がある。</div> <div>・地覆の欠損は予防保全的に補修することが望ましい。</div> <div>・舗装の路面の凹凸は予防保全的に補修することが望ましい。</div> <div>・排水装置は設置されていない。</div>							
総合検査結果

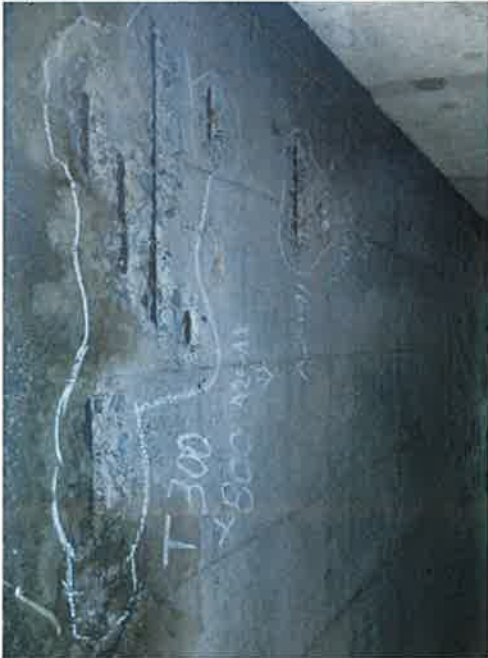
メモ 写真番号2の応急補修対策 (防錆スプレー塗布)後の写真				メモ Mg01 中央部 主桁に鉄筋露出が見られる。 200×400 剥離・鉄筋露出-C3 前回点検(H21)から進行が見られる。

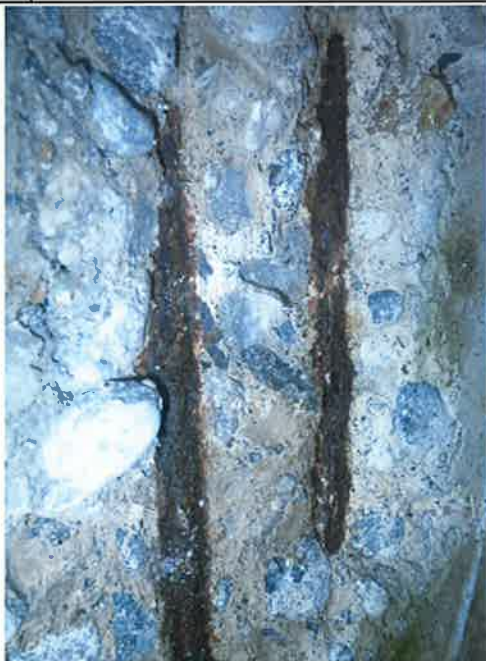
<p>メモ Mg01(接写) 中央部 主桁に鉄筋露出が見られる。 200×400</p>				<p>メモ 写真番号4の応急補修対策 (防錆スプレー塗布)後の写真</p>			
写真番号	7	撮影年月日	2018/8/17	写真番号	8	撮影年月日	2018/8/17
写真説明	主桁	写真ファイル名	RIMG0089.JPG	写真説明	主桁	写真ファイル名	RIMG0094.JPG
損傷程度		損傷の種類		損傷程度		損傷の種類

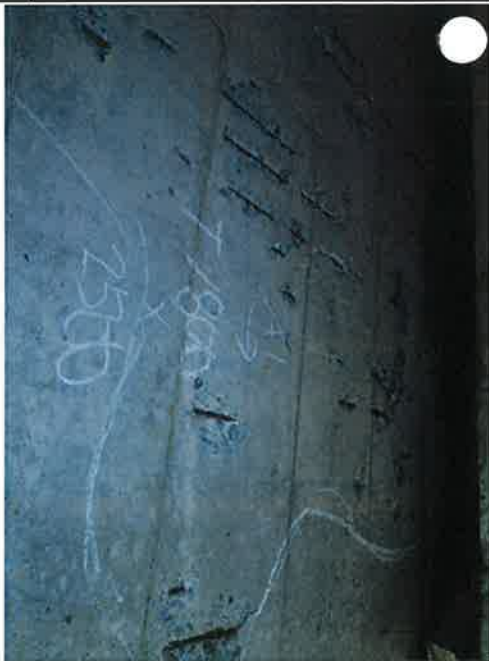
<p>メモ Mg01 中央部 主桁に鉄筋露出が見られる。 1800×2500 剥離・鉄筋露出-C3 前回点検(H21)から進行が見られる。</p>				<p>メモ Mg01(接写) 中央部 主桁に鉄筋露出が見られる。 1800×2500</p>

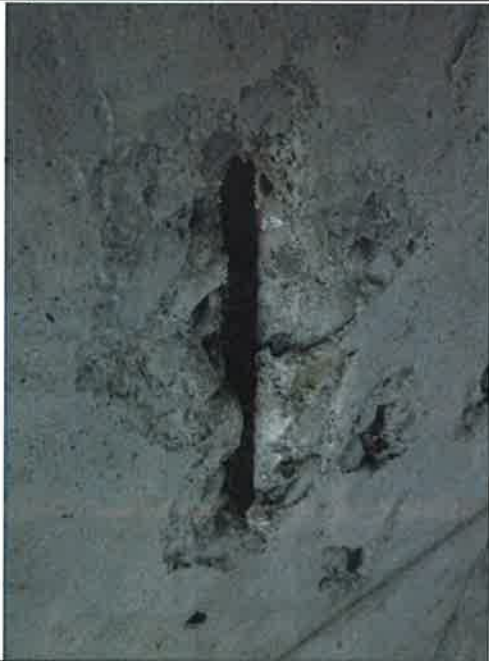
<p>メモ Mg01(接写) 中央部 主桁に鉄筋露出が見られる。 1800 × 2500</p>						<p>メモ 写真番号7の応急補修対策 (防錆スプレー塗布)後の写真</p>			
写真番号		11	撮影年月日	2018/8/17		写真番号		12	撮影年月日	2018/8/17	
写真説明		主桁	写真ファイル名	RIMG0100.JPG		写真説明		橋台	写真ファイル名		
損傷程度			損傷の種類			損傷程度			損傷の種類

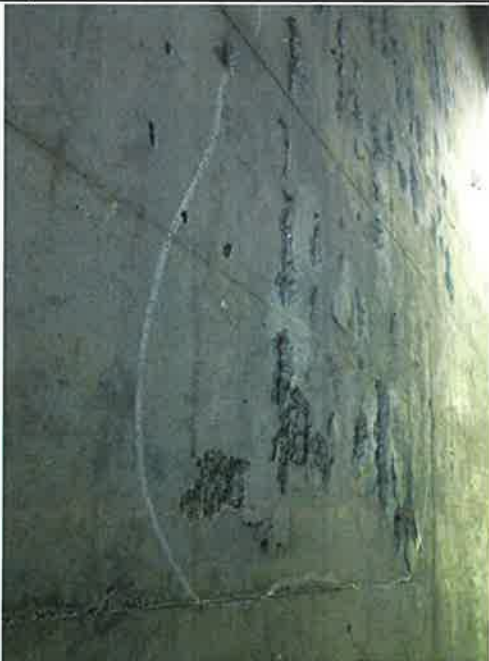
<p>メモ Mg01 中央部 主桁に鉄筋露出が見られる。 剥離・鉄筋露出-C3 前回点検(H21)から進行が見られる。</p>						<p>メモ A1橋台(全景)</p>
