橋梁番号 (分割番号)	103	-0	フリガナ イチノサンゴウキョウ 橋梁名 1-3号橋	上下線 歩・車	分離なし 車道橋
----------------	-----	----	---------------------------------	------------	-------------

小規模橋梁点検調書(2.総合検査結果)

市町村	湯沢町	点検日	2018/8/3
-----	-----	-----	----------

小規模橋梁点検調書(5.損傷図)

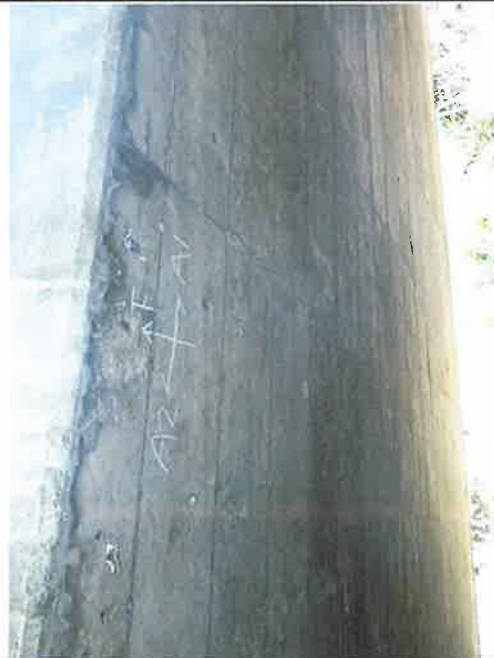
メモ Mg01 中央部 主桁に目立った損傷は見られない。

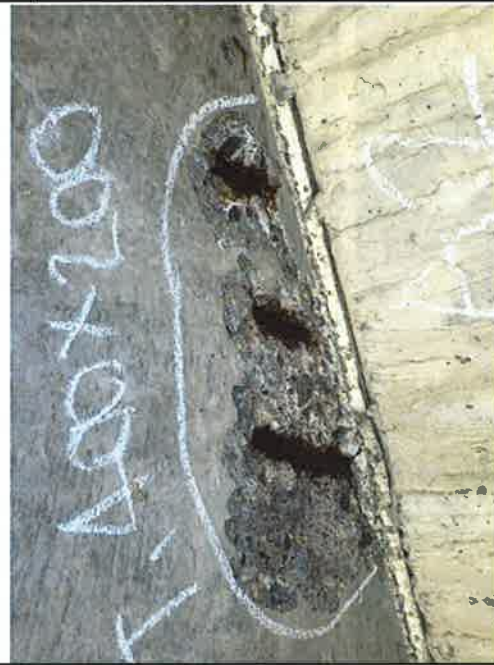
メモ Mg01 終点側端部 主桁に鉄筋露出が見られる。 400×200 剥離・鉄筋露出-C2 前回点検(H21)には確認されていなかった新規損傷。			
写真番号			3	撮影年月日		2018/8/3		写真番号			4	撮影年月日		2018/8/3		
写真説明			主桁	写真ファイル名		RIMG0042.JPG		写真説明			橋台	写真ファイル名		RIMG0037.JPG		
損傷程度				損傷の種類				損傷程度				損傷の種類

会社名		開発技建株式会社		橋梁点検者		大橋 忠弘	
1-3号橋は架設年次不明の橋である。 ・主桁の鉄筋露出はかぶり不足が原因であると考えられる。早期に補修(断面修復)を行う必要がある。 ・舗装の路面の凹凸は予防保全的に補修することが望ましい。 ・排水装置は設置されていない。							
総合検査結果	大区分	中区分	小区分	健全度区分 (最も悪いもの)	損傷の種類		
	上部工	主構造		C2	剥離・鉄筋露出		
	路上	舗装		B2	路面の凹凸		
	上部工		下部工	支承部	路上	その他	合計
105,000	0	0	136,000	0	241,000

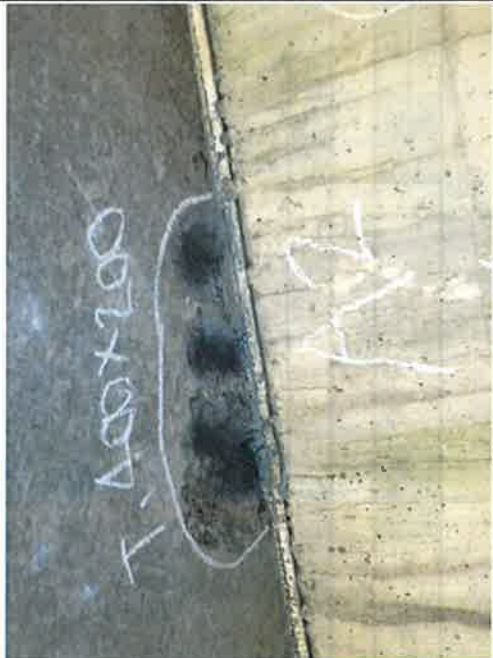
メモ 写真番号2の応急補修対策 (防錆スプレー塗布)後の写真

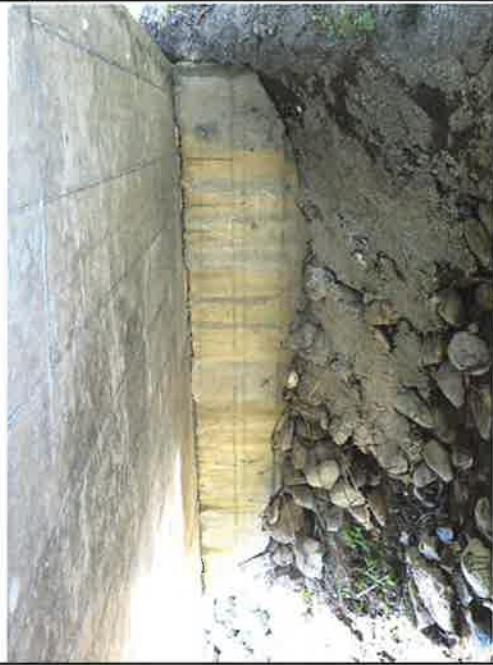
メモ A1橋台(全景)
