小規模橋梁点検調書(2.総合検査結果)

橋本屋前橋

小規模橋梁点検調書(6.損傷写真)

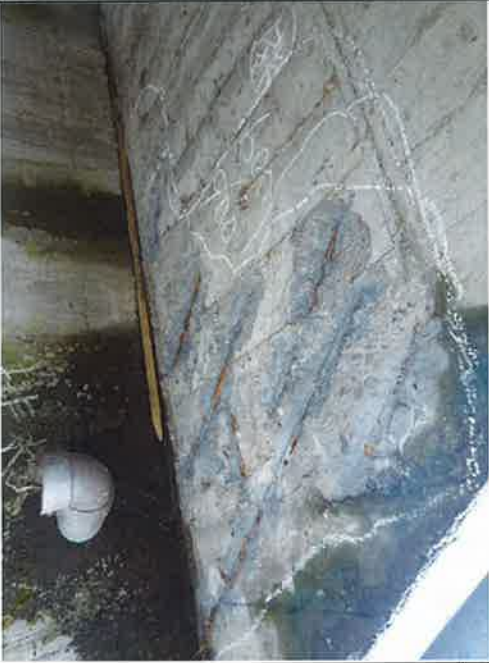
写真番号	1	撮影年月日	2019/9/3
写真説明	主桁	写真ファイル名	DSCN7455.JPG
損傷程度		損傷の種類

<p>主桁(起点側)端部、中央)に鉄筋露出が見られる。 600mm×900mm 剥離・鉄筋露出-C2 前回点検(H29)から進行は見られない。</p> <p>主桁(終点側)端部に鉄筋露出が見られる。 200mm×100mm 剥離・鉄筋露出-C2 前回点検(H29)から進行は見られない。</p>			
写真番号	2	撮影年月日	2019/9/3
写真説明	主桁	写真ファイル名	DSCN7465.JPG
損傷程度		損傷の種類
