ナカシマバシ
中島橋

小規模橋梁点検調書(1.橋梁概略諸元)

市町村	湯沢町	点検日	2019/9/3
-----	-----	-----	----------

小規模橋梁点検調書 (5. 損傷図)

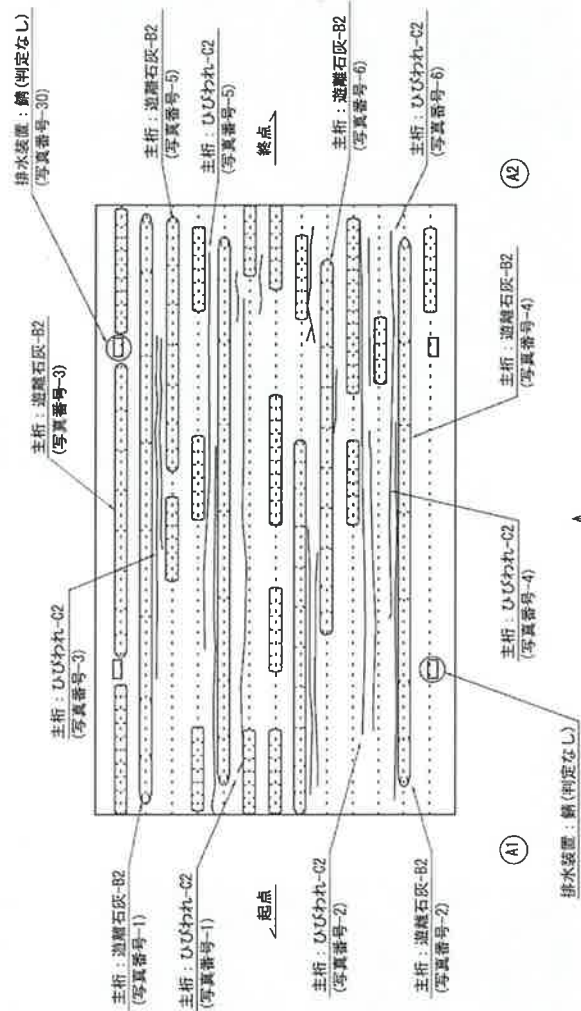
桁下図

※主桁のひびわれは0.3mm程度。

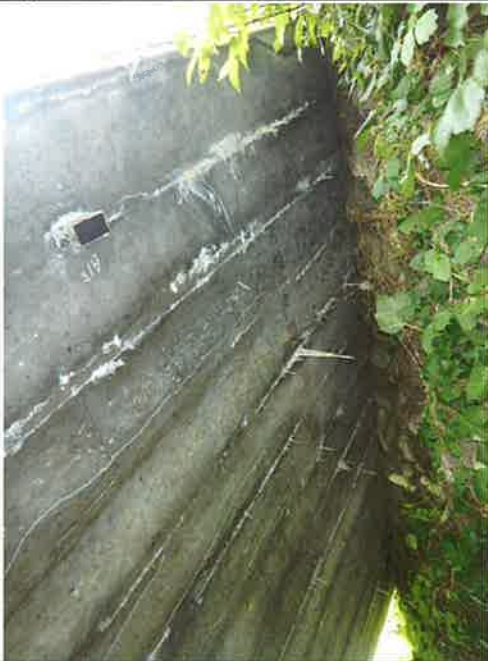
写真番号		撮影年月日	2019/9/3
写真説明		写真ファイル名	DSCN7362.JPG
損傷程度		損傷の種類

メモ 主桁(起点側)端部にひびわれが見られる。 ひびわれ-C2 前回点検(H29)では近接目視を行っていないため、進行度は不明である。 主桁(起点側端部)間詰め部に遊離石灰が見られる。 遊離石灰-B2 前回点検(H29)から進行は見られない。	
写真番号		撮影年月日	2019/9/3
写真説明		写真ファイル名	DSCN7365.JPG
損傷程度		損傷の種類

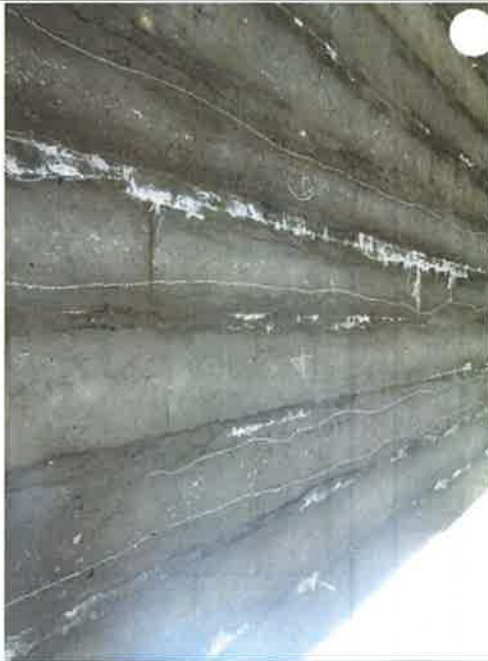
メモ 主桁(中央)にひびわれが見られる。 ひびわれ-C2 前回点検(H29)では近接目視を行っていないため、進行度は不明である。 主桁(中央)間詰め部に遊離石灰が見られる。 遊離石灰-B2 前回点検(H29)から進行は見られない。

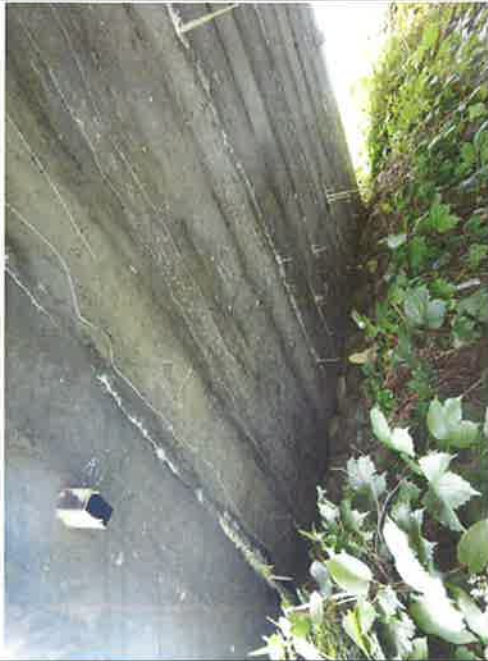
写真番号		撮影年月日	2019/9/3
写真説明		写真ファイル名	DSCN7363.JPG
損傷程度		損傷の種類

メモ 主桁(起点側)端部にひびわれが見られる。 ひびわれ-C2 前回点検(H29)では近接目視を行っていないため、進行度は不明である。 主桁(起点側端部)間詰め部に遊離石灰が見られる。 遊離石灰-B2 前回点検(H29)から進行は見られない。	
写真番号		撮影年月日	2019/9/3
写真説明		写真ファイル名	DSCN7366.JPG
損傷程度		損傷の種類

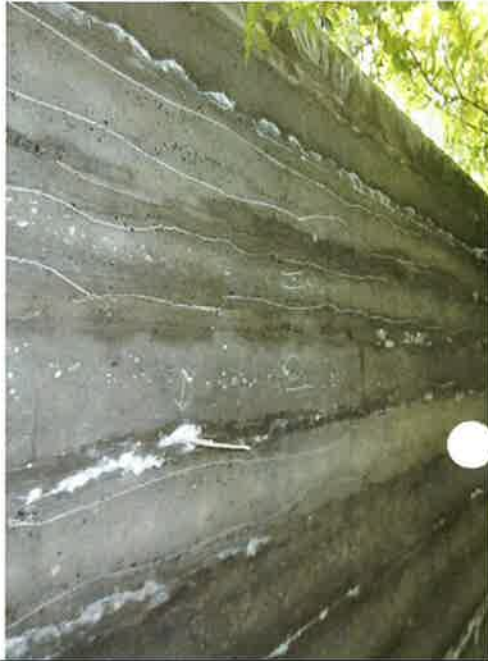
メモ 主桁(中央)にひびわれが見られる。 ひびわれ-C2 前回点検(H29)では近接目視を行っていないため、進行度は不明である。 主桁(中央)間詰め部に遊離石灰が見られる。 遊離石灰-B2 前回点検(H29)から進行は見られない。
