## 2 橋梁諸元

### 2-1. 橋梁の概要

一級町道東山線に架橋されている立柄橋は、平成 7 年に架橋された PC3 径間連続中空床版橋である。第 3 径間は床版張り出し部が拡幅されおり RC 箱桁構造となっている。

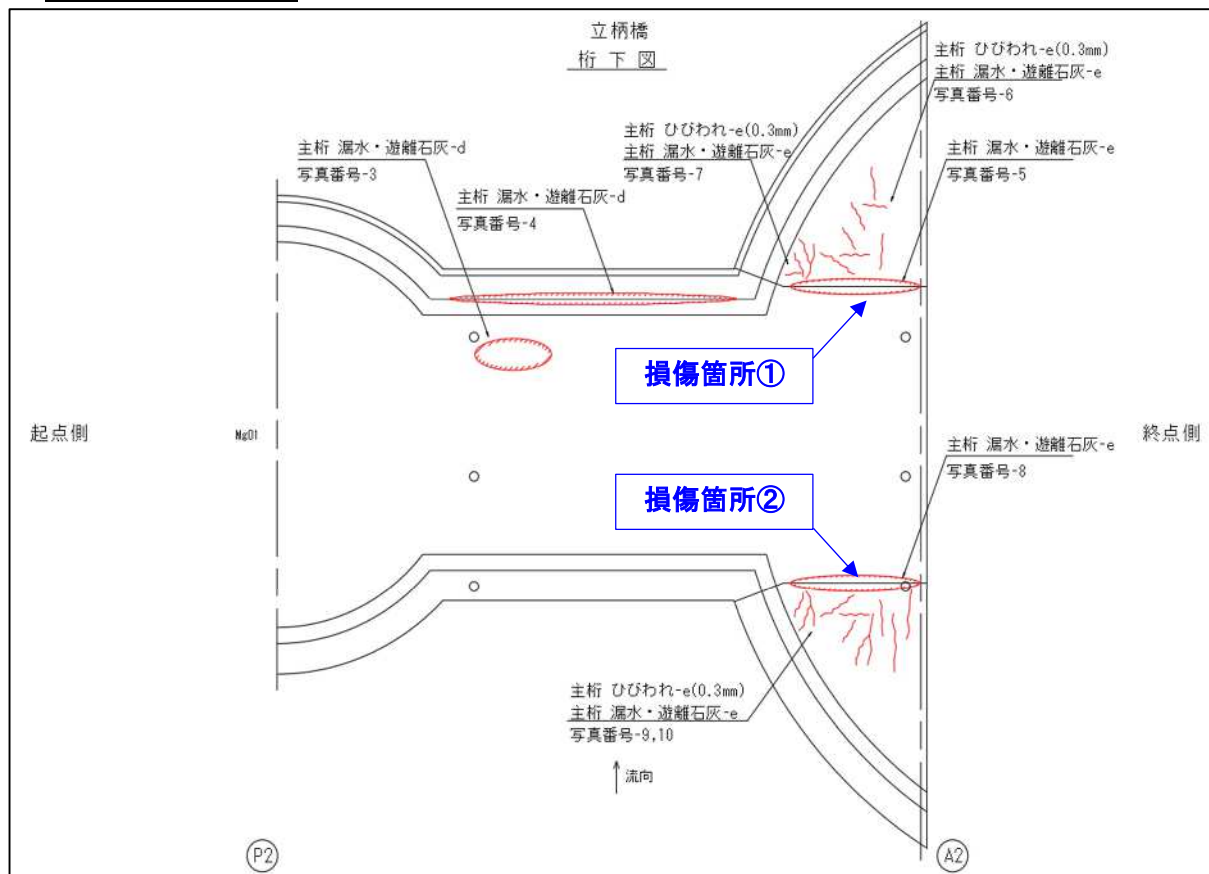
図 2-3-1. 令和 5 年度定期点検 第 3 径間損傷図

令和 5 年度橋梁定期点検結果では、第 3 径間主桁下床版の打ち継ぎ部付近において遊離石灰を伴うひびわれ（C2 判定）が複数確認された。前回点検（H30）よりひびわれ幅や本数の変化はみられないがひびわれ及び打ち継ぎ部においてさび汁の範囲や量が増加しているため損傷は進行している。

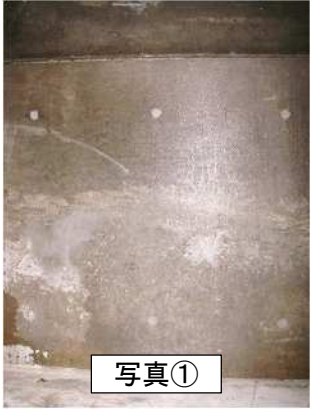
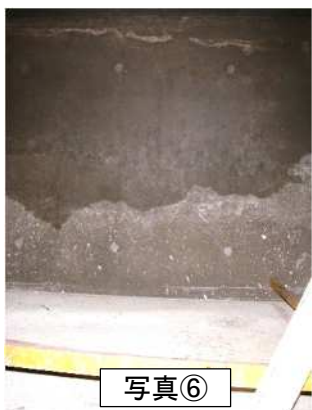
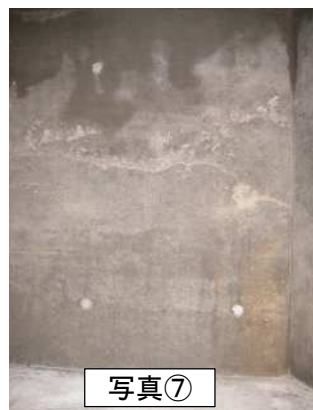
- 箱桁内部内視鏡調査およびコア採取によって以下のことが明らかとなった。
- ① 箱桁内部には木製の埋め殺し型枠が存在している (写真⑨, ⑩, ⑪)
  - ② 側壁に目立ったひびわれは確認されていない
  - ③ 側壁上位は水で湿った状態であり、型枠は全体的に水で濡れている (写真①, ⑥, ⑦)
  - ④ 底版上面は、一面に遊離石灰が堆積している
  - ⑤ コア上面に 1～2mm 程度の厚さで遊離石灰が堆積している (写真④)
  - ⑥ コア下面からひび割れが見られるが貫通していない (写真⑫)
