橋梁番号 (分割番号)	101	-0	ツリカサ 橋梁名	コノヤナガハシ 国府沢橋	上下線 歩・車	分離なし 車道橋	小規模橋梁点検調書(1.橋梁概略諸元)			市町村	湯沢町	管理 区分	2	最新点 検年月	2018/8
----------------	-----	----	-------------	-----------------	------------	-------------	---------------------	--	--	-----	-----	----------	---	------------	--------

小規模橋梁点検調査(4.現地状況写真)

小規模橋梁点検調査(5.損傷図)

小規模橋梁点検調書(6.損傷写真)

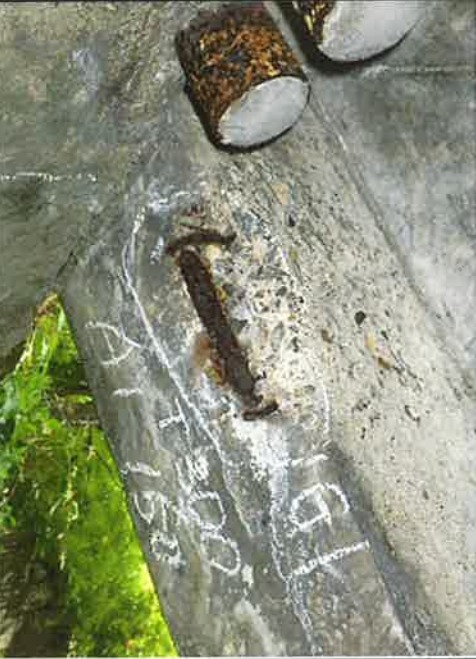
Mg01
起点側端部
主桁に鉄筋露出が見られる。
300×150
剥離・鉄筋露出-C2
前回点検結果(H21)における
損傷状況が明確でないため、
進行度は不明である。

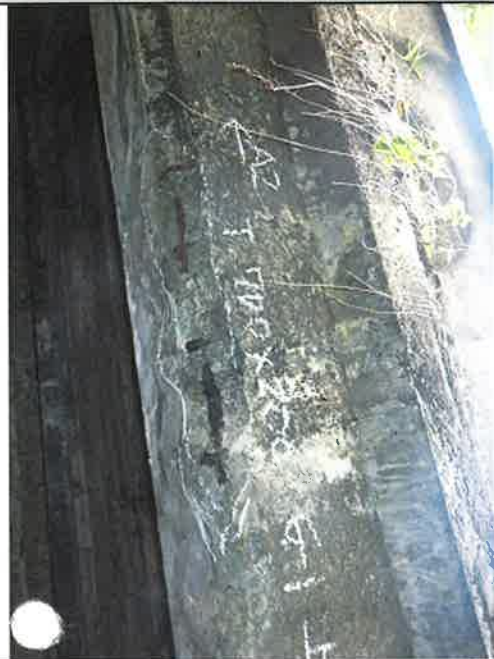
Mg01
中央部
主桁に鉄筋露出が見られる。
700×200
剥離・鉄筋露出-C2
前回点検(H21)から進行が見
られる。

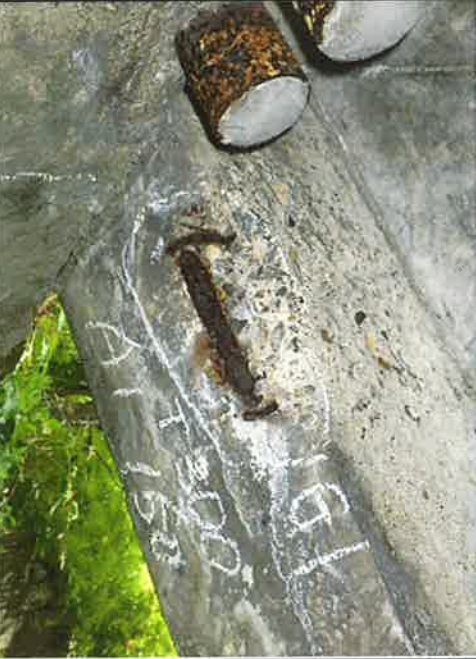
Mg01
起点側端部
主桁に鉄筋露出が見られる。
300×150
剥離・鉄筋露出-C2
前回点検結果(H21)における
損傷状況が明確でないため、
進行度は不明である。

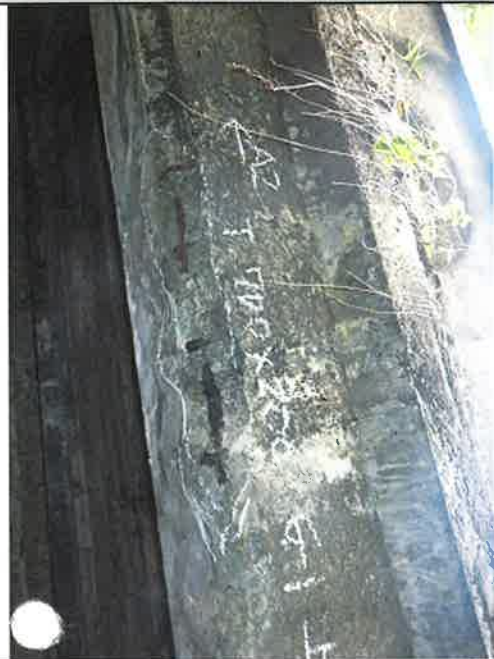
Mg01
中央部
主桁に鉄筋露出が見られる。
700×200
剥離・鉄筋露出-C2
前回点検(H21)から進行が見
られる。

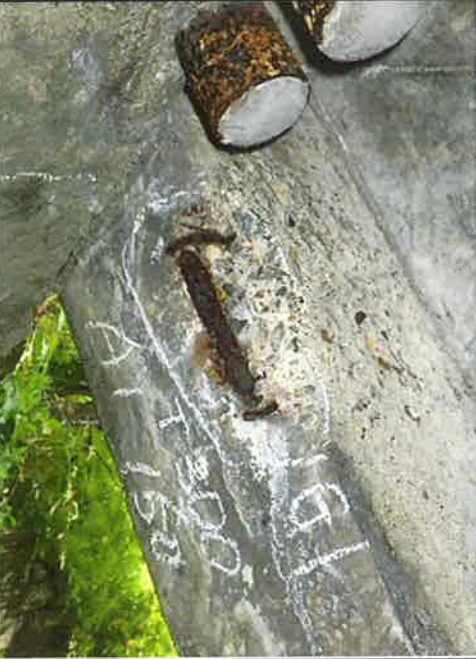
Mg01
起点側端部
主桁に鉄筋露出が見られる。
300×150
剥離・鉄筋露出-C2
前回点検結果(H21)における
損傷状況が明確でないため、
進行度は不明である。

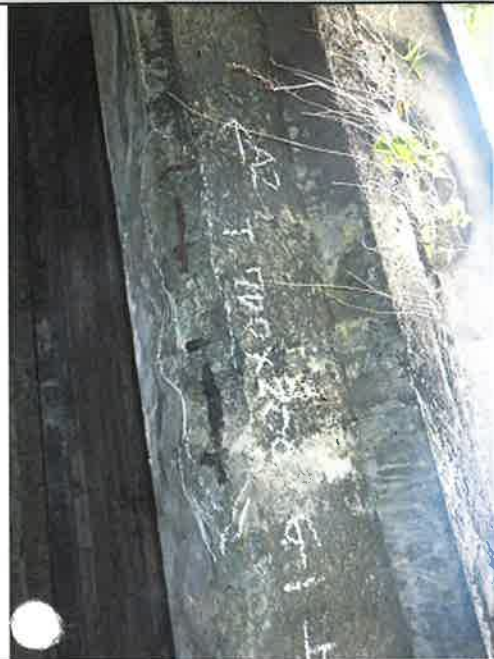
Mg01
中央部
主桁に鉄筋露出が見られる。
700×200
剥離・鉄筋露出-C2
前回点検(H21)から進行が見
られる。
