橋梁番号 (分割番号)	136	-0	ツリガナ 橋梁名	湯沢2号橋	上下線 歩・車	分岐なし 車道橋	小規模橋梁点検調書(1.橋梁概略諸元)	市町村	湯沢町	管理 区分	3	最新点 検年月	2017/9
----------------	-----	----	-------------	-------	------------	-------------	---------------------	-----	-----	----------	---	------------	--------

小規模橋梁点検調書(2.総合検査結果)

橋梁番号 (分割番号)	136	-0	ツリガナ	サカエマエ2309キョウ	上下線	分離なし	径間 番号	—
橋梁名	栄町2号橋		歩・車	車道橋

小規模橋梁点検調査(6.損傷写真)

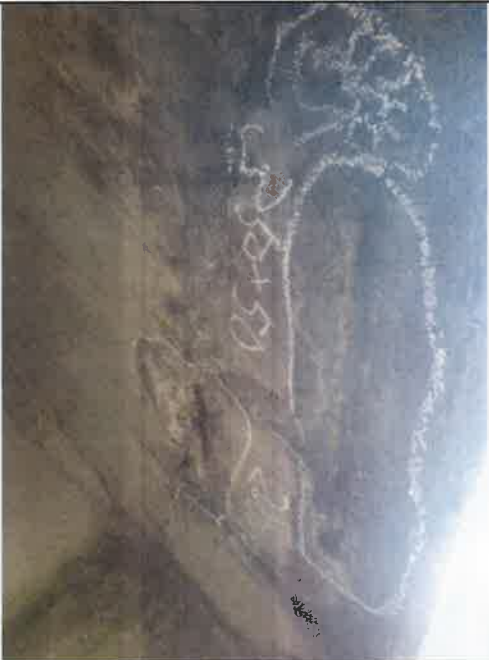
写真番号	18	撮影年月日	2017/9/20

写真説明	床版下面	写真ファイル名	IMG2829.JPG		写真説明	床版下面	写真ファイル名	IMG2796.JPG	
損傷程度		損傷の種類			損傷程度		損傷の種類		
メモ			床版下面 全景 下流側より撮影		メモ			床版下面 下流側 剥離・鉄筋露出-C2 床版に鉄筋露出が見られる。 前回点検時には確認されて いなかったため進行程度は不明 である。 350×50、200×100	
写真番号	19	撮影年月日	2017/9/20

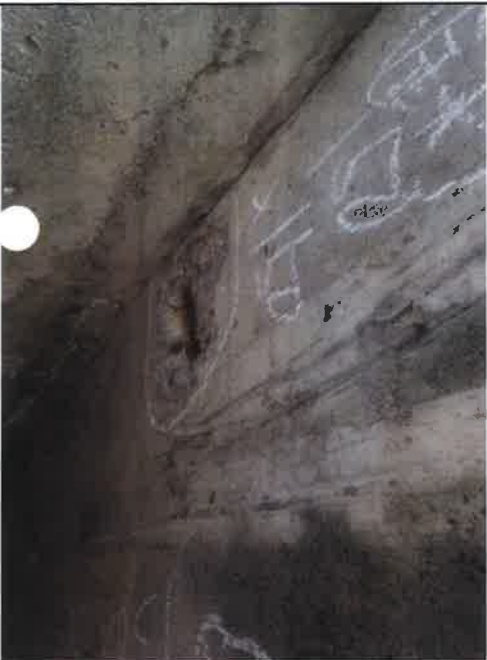
写真番号	20	撮影年月日	2017/9/20

写真説明	床版下面	写真ファイル名	IMG2798.JPG		写真説明	床版下面	写真ファイル名	IMG2804.JPG	
損傷程度		損傷の種類			損傷程度		損傷の種類		
メモ			写真番号-200の防錆処理後写真		メモ			床版下面 下流側 剥離・鉄筋露出-C2 床版に鉄筋露出が見られる。 前回点検時には確認されて いなかったため進行程度は不明 である。 150×150
