小規模橋梁点検調書(1.橋梁概略諸元)										市町村		湯沢町		管理区分		2		最新点検年月		2018/10			
橋梁番号 (分割番号)		231-0		上下線 歩・車		分離なし 車道橋																	
道路種別		二級市町村道																					
路線名		小坂1号線																					
道路規格		種級		設計速度		km/h																	
緊急輸送道路		指定無し																					
路面位置		上路																					
上部工構造形式		ボックスカルバート																					
上部工材料		RC橋																					
床版材料																							
下部工基礎																							
橋長		3.6 m		最大支間長		m																	
連数・径間数		1 連		／		径間																	
幅員構成		総幅員		4.40 m		／		拡幅部		なし													
		内訳		車道		4.00 m		歩道		0.00 m													
適用示方書																							
橋格																							
重要度区分(耐震)																							
設計荷重																							
耐荷荷重																							
架設年次		不明		年		月		竣工															
現地写真				全景(桁かわかる側面の写真)

小規模橋梁点検調書(2.総合検査結果)

小規模橋梁点検調査(5.損傷図)

小規模橋梁点検調書(6.損傷写真)

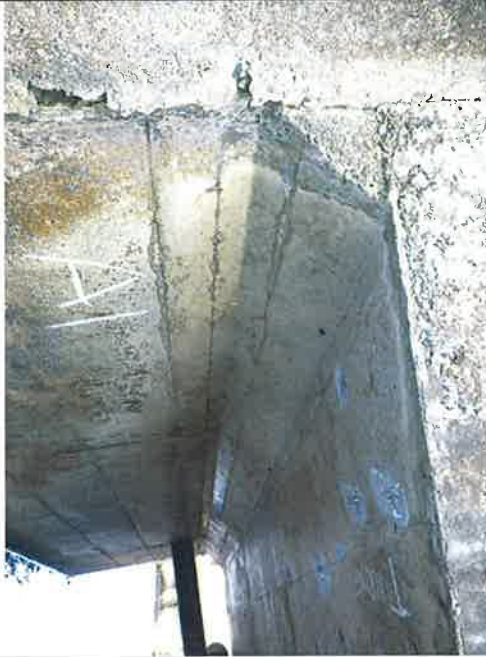
写真番号	1	撮影年月日	2018/10/2
写真説明	頂版	写真ファイル名	RIMG0135.JPG
損傷程度		損傷の種類	
写真番号1の損傷は起点的に目立った損傷は見られない。			
写真番号	3	撮影年月日	2018/10/2
写真説明	頂版	写真ファイル名	RIMG0134.JPG
損傷程度		損傷の種類	
写真番号3の応急補修対策(防錆スプレー塗布)後の写真			
写真番号	2	撮影年月日	2018/10/2
写真説明	頂版	写真ファイル名	RIMG0133.JPG
損傷程度		損傷の種類	
写真番号2の損傷は起点的に目立った損傷は見られない。			
写真番号	4	撮影年月日	2018/10/2
写真説明	頂版	写真ファイル名	RIMG0130.JPG
損傷程度		損傷の種類	
写真番号4の損傷は起点的に目立った損傷は見られない。
