橋梁名・所在地・管理者名等

橋梁名	路線名	所在地	起点側	緯度 経度	36° 54' 17" 138° 46' 41"	橋梁ID
八木沢橋 (フリガナ)ヤギサワバシ	町道芝原・三俣線	新潟県湯沢町三俣				36.90472,138.77806
管理者名	定期点検実施年月日	路下条件	代替路の有無	自専道or一般道	緊急輸送道路	占用物件(名称)
新潟県湯沢町	2019.9.12	その他 用水路	有	一般道	その他	不明管×1条

橋梁番号 (分割番号)		148 -0	フリガナ 橋梁名	ヤモリワシ 八木沢橋	上下線 歩・車	分離なし 車道橋	小規模橋梁点検調書(1.橋梁概略諸元)				市町村	湯沢町	管理 区分	2	最新点 検年月	2019/9	
路線 情報	道路種別	二級市町村道			橋梁種別		橋		位置 情報		地区						
	路線名	芝原・三俣線			有料区分		一般(無料)橋		架橋位置		起点側	湯沢町	三俣				
	道路規格	種	級	設計速度	km/h	センサス		年次	区間番号	終点側		湯沢町	三俣				
	緊急輸送道路	指定無し			交通量		台/日	大型車	台/日	距離標		K					
構造 諸元 共通 情報	路面位置	上路			交通制限状況		通行制限無し		迂回路		あり						
	上部工構造形式	ボックスカルバート			交差種別/名称		その他	用水路	位置図								
	上部工材料	RC橋			河川種別/管理者												
	床版材料																
	下部工基礎																
	橋長	4.5 m	最大支間長	m													
	連数・径間数	1 連	／	径間													
	幅員構成	総幅員	8.85 m	／	拡幅部	なし											
		内訳	車道	8.00 m	歩道	0.00 m											
	適用示方書				第三者 被害 危険性		道路管理者	なし									
	橋格				鉄道管理者		なし										
	重要度区分(耐震)				塩害区分		外										
	設計荷重				海岸線からの概算距離		55.80 km										
	耐荷荷重				凍結防止剤散布計画		なし										
架設年次	不明	年	月	竣工	塩害 対策		塗装の有無	なし									
					鋼部材 防食		防食工法										
							塗装面積	m <sup>2</sup> (高欄含む全塗装面積)									
現地写真 全景(桁がわかる側面の写真)					現地写真 近景(路面のわかる写真)					備 考

## 小規模橋梁点検調書(2.総合検査結果)

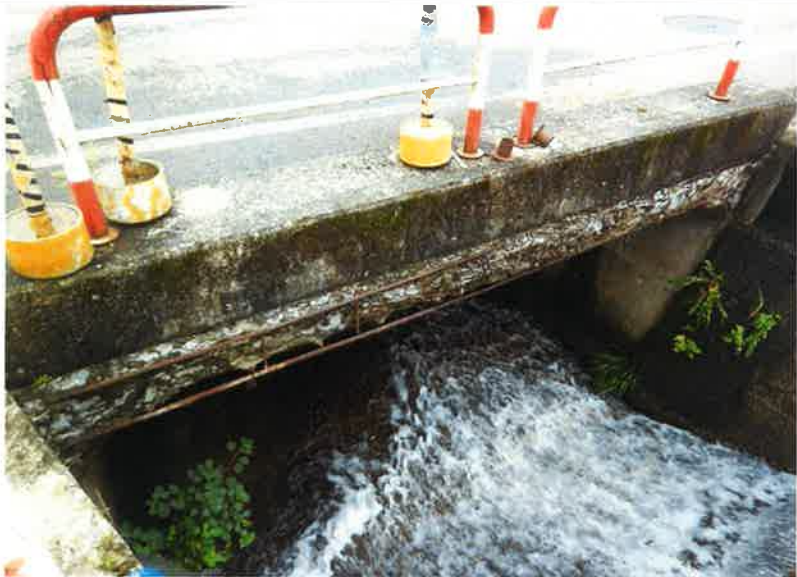
<p>上部構造(主桁)【判定区分: Ⅲ】</p>

部材名	判定区分 (Ⅰ～Ⅳ)	変状の種類 (Ⅱ以上の場合に記載)	備考(写真番号、 位置等が分かる ように記載)	応急措置後の 判定区分	応急措置内容	応急措置及び 判定実施年月日
上部構造	Ⅲ	鉄筋露出	写真1			
主桁						
横桁						
床版						
下部構造	Ⅰ	ひびわれ	写真2			
支承部						
その他	Ⅱ	錆	写真3、Gf01

(判定区分)	(所見等)
Ⅲ	橋の機能に支障が生じる可能性があり、早期に措置を講ずべき

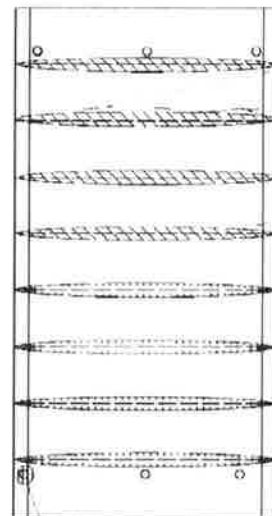
桁下図

頂板 ひびわれ B2  
(W 0.75mm L 1200mm)  
漏水 B2  
(写真番号 6)

頂板 ひびわれ B2  
(W 0.25mm L 700mm)  
(写真番号 5)

頂板 漏水 B2  
(写真番号 8)

頂板 遊離石灰 B2  
漏水 B2  
(写真番号 7)

頂板 遊離石灰 B2  
(写真番号 9)

頂板 剥離・鉄筋露出 C1  
(400mm x 400mm)  
(写真番号 3, 4)

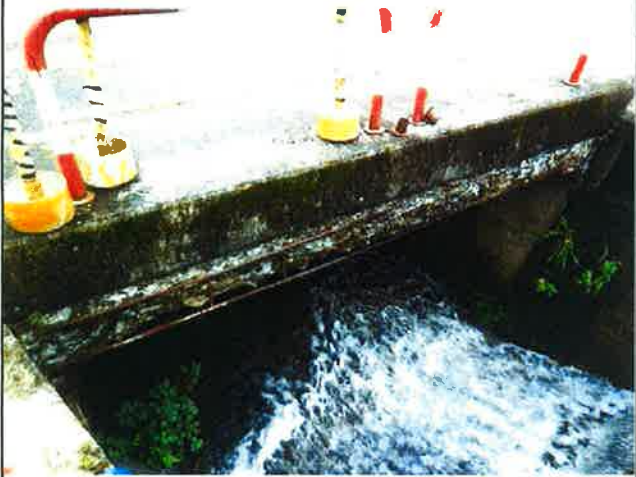
写真番号	1	撮影年月日	2019/9/12
写真説明	頂版	写真ファイル名	DSCN8600.JPG
損傷程度		損傷の種類

<div> <p>メモ</p> <p>上流側頂版側面に鉄筋露出が見られる。 300mm×400mm 剥離・鉄筋露出-C2</p> <p>前回点検(H29)から進行は見られない。</p> </div>			
写真番号	3	撮影年月日	2019/9/12
写真説明	頂版、側壁	写真ファイル名	DSCN8604.JPG
損傷程度		損傷の種類

総合検査結果	会社名		開発技建株式会社		橋梁点検者		池田 潔	
	<p>・本橋梁は架設年次不明のRCボックスカルバートである。</p> <p>・頂版に鉄筋露出、ひびわれ、目地部に漏水、遊離石灰が見られる。鉄筋露出は前回点検から進行は見られないが、露出の範囲が広い。早期に補修(断面修復)を行う必要がある。ひびわれ、漏水、遊離石灰は予防保全的に補修することが望ましい。</p> <p>・起点側側壁に鉄筋露出が見られる。鉄筋露出は予防保全的に補修することが望ましい。</p> <p>・終点側側壁にひびわれが見られる。ひびわれは経過観察とする。</p> <p>・防護柵に錆、変形が見られる。錆は予防保全的に補修することが望ましい。変形は経過観察とする。</p> <p>・地覆に欠損が見られる。欠損は予防保全的に補修することが望ましい。</p> <p>・舗装に舗装の異常(5mm以上のひびわれ)、路面の凹凸が見られる。舗装の異常、路面の凹凸は予防保全的に補修することが望ましい。</p> <p>・その他の損傷として起点側、終点側側壁に遊離石灰、目地部に漏水跡、起点側側壁と擁壁との隙間から土砂流出が見られる。</p> <p>・底版、排水装置に目立った損傷は見られない。</p> <p>・添架管(φ110)に錆が見られる。</p>							
損傷の概要	大区分	中区分	小区分	健全度区分 (最も悪いもの)	損傷の種類			
	上部工	主構造		C2	剥離・鉄筋露出			
	路上	高欄		B2	錆、亀裂、ゆるみ・脱落			
		地覆		B2	変形・欠損			
		縁石		B2	変形・欠損			
		舗装		B2	路面の凹凸、舗装の異常			
	【参考】 概略対策 計画費用	上部工	下部工	支承部	路上	その他	合計	
	291,000	0	0	110,000	0	401,000

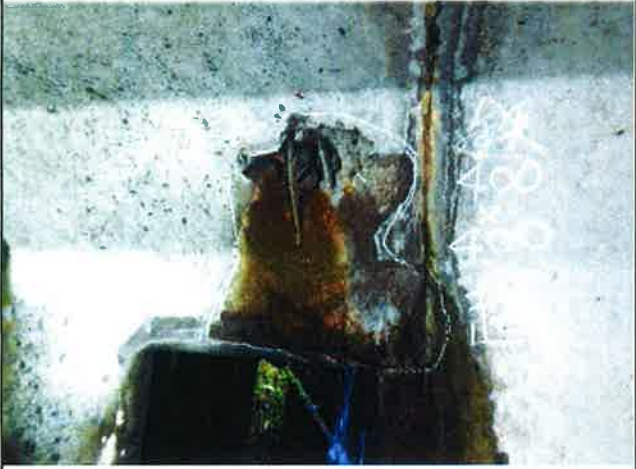
<div> <p>メモ</p> <p>頂版、起点側側壁に鉄筋露出が見られる。 400mm×400mm 剥離・鉄筋露出-C1</p> <p>前回点検(H29)から進行は見られない。</p> </div>

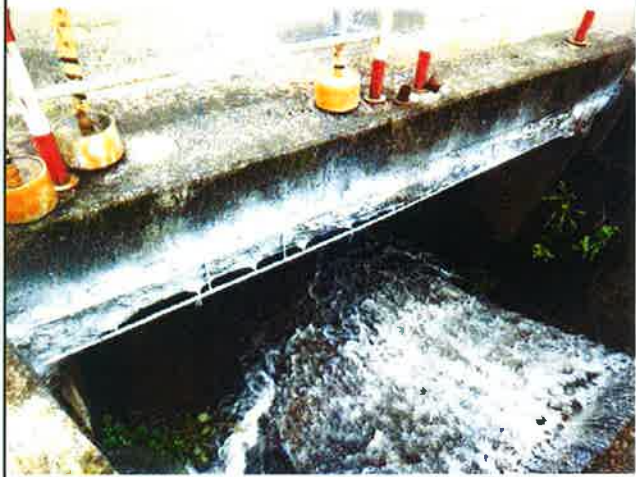
写真番号	2	撮影年月日	2019/9/12
写真説明	頂版	写真ファイル名	DSCN8630.JPG
損傷程度		損傷の種類

<div> <p>メモ</p> <p>上流側頂版側面に鉄筋露出が見られる。 300mm×400mm 剥離・鉄筋露出-C2</p> <p>前回点検(H29)から進行は見られない。</p> <p>防錆処理後</p> </div>			
写真番号	4	撮影年月日	2019/9/12
写真説明	頂版、側壁	写真ファイル名	DSCN8605.JPG
損傷程度		損傷の種類

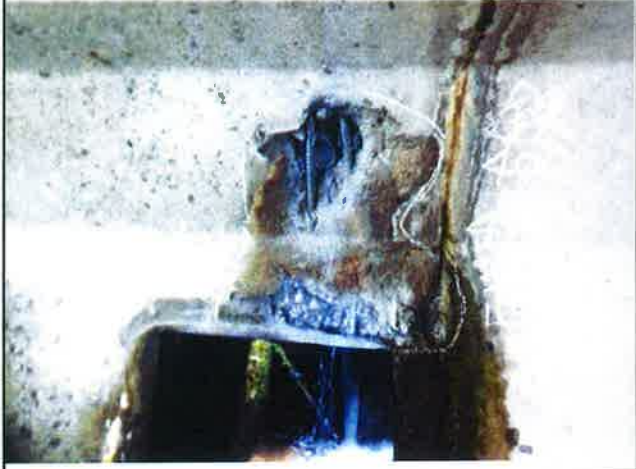
<div> <p>メモ</p> <p>頂版、起点側側壁に鉄筋露出が見られる。 400mm×400mm 剥離・鉄筋露出-C1</p> <p>前回点検(H29)から進行は見られない。</p> <p>防錆処理後</p> </div>
