橋梁名	路線名	所在地	起点側	緯度	36° 55' 27"		
				経度	138° 50' 31"		
2-36号橋 (フリガナ)ニノサングェウロクゴウキョウ	町道添名3号線	新潟県湯沢町大字土樽					
管理者名	点検実施年月日	路下条件	代替路の有無	自専道or一般道	緊急輸送道路	占用物件(名称)	
新潟県湯沢町	2018.8.17	その他 用水路	有	一般道	その他	無し

## 小規模橋梁点検調書(2.総合検査結果)

2-36号橋

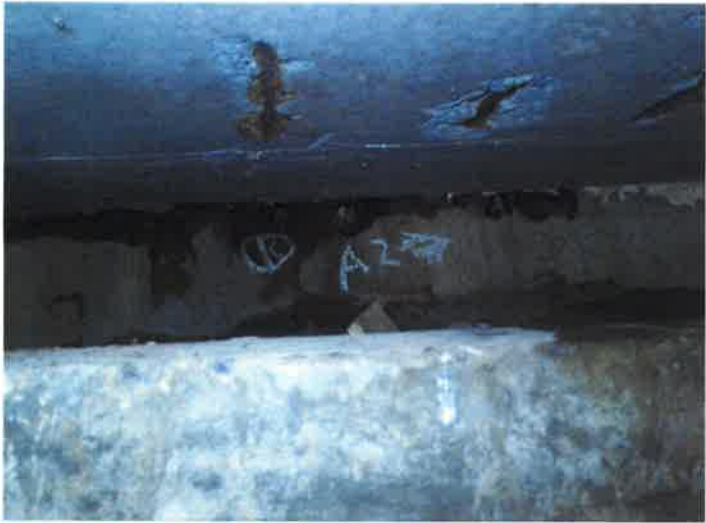
点検者 開発技建(株)				点検責任者 鈴木 徹		
点検時に記録				措置後に記録		
部材名	判定区分 (Ⅰ～Ⅳ)	変状の種類 (Ⅱ以上の場合に記載)	備考(写真番号、 位置等が分かる ように記載)	措置後の 判定区分	変状の種類	措置及び判定 実施年月日
上部構造	主桁	Ⅲ	鉄筋露出	写真1、Mg01		
	横桁					
	床版					
下部構造	Ⅰ					
支承部	Ⅱ	ゴム支承の機能障害	写真2、Bh02			
その他	Ⅱ	路面の凹凸	写真3、Pm01

上部構造(主桁、Mg01)【判定区分：Ⅲ】	上部構造(横桁)【判定区分：Ⅰ】

総合検査結果	会社名		開発技建株式会社		橋梁点検者		大橋 忠弘					
	2-36号橋は架設年次不明の橋である。  ・主桁の鉄筋露出は広範囲に発生しており腐食が著しい。中性化やかぶり不足が原因であると考えられる。早急に補修(断面修復)を行う必要がある。 ・支承のゴム支承の機能障害は予防保全的に補修することが望ましい。 ・地覆の欠損は予防保全的に補修することが望ましい。 ・舗装の路面の凹凸は、車両や人の通行に影響を与える可能性があるため、B2判定であるが早期に補修が必要である。 ・防護柵、排水装置は設置されていない。											
損傷の概要	大区分		中区分		小区分		健全度区分 (最も悪いもの)		損傷の種類			
	上部工		主構造				C3		剥離・鉄筋露出			
	支承部		支承				B2		ゴム支承の機能障害			
	路上		地覆				B2		変形・欠損			
			縁石				B2		変形・欠損			
			舗装				B2		路面の凹凸			
	【参考】概略対策計画費用	上部工		下部工		支承部		路上		その他		合計
	1,050,000		0		322,500		217,000		0		1,589,500

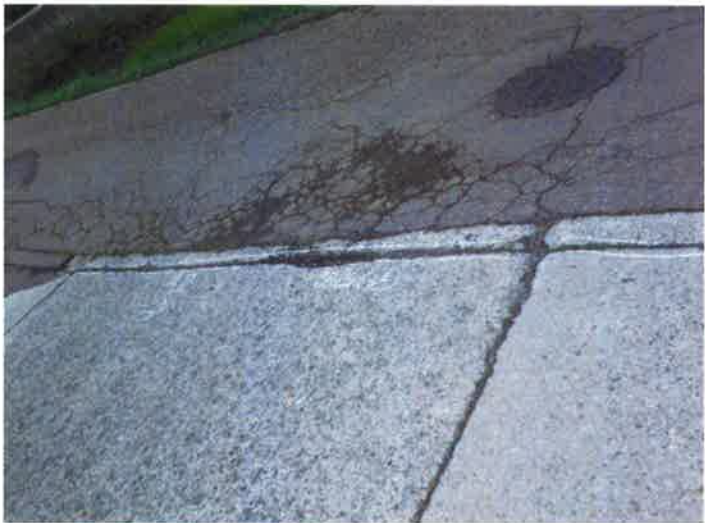
支承部、Bh02【判定区分： Ⅱ 】	その他、Pm01【判定区分： Ⅱ 】

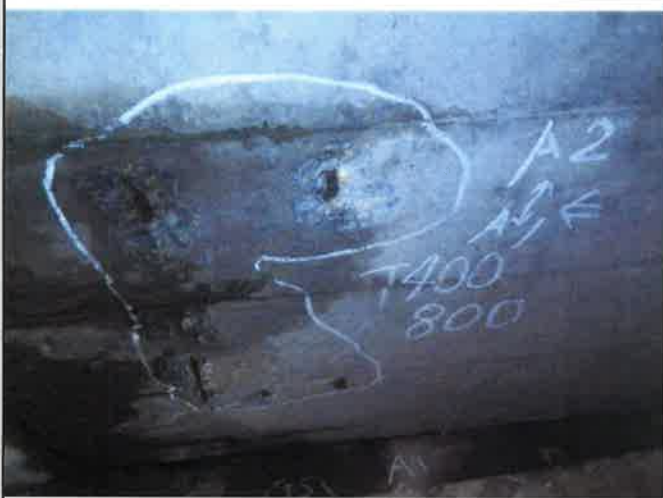
写真番号	1	撮影年月日	2018/8/17
写真説明	主桁	写真ファイル名	RIMG0029.JPG
損傷程度		損傷の種類

メモ	
		Mg01 中央部 主桁に鉄筋露出が見られる。 400×800 鉄筋露出-C3  前回点検(H21)には確認されていない新規損傷。	
写真番号	3	撮影年月日	2018/8/17
写真説明	主桁	写真ファイル名	RIMG0030.JPG
損傷程度		損傷の種類

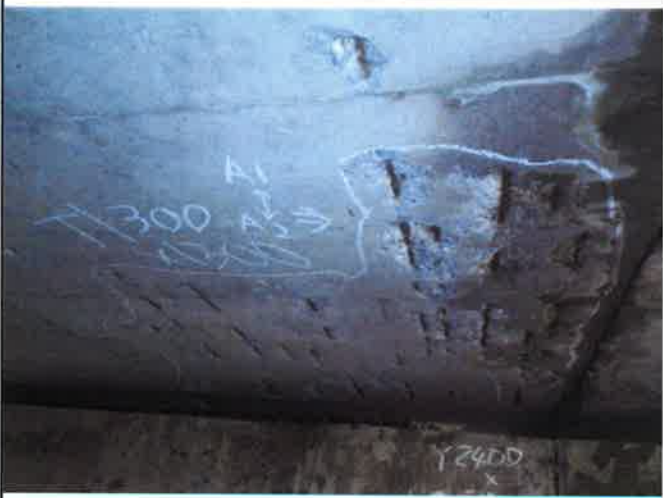
メモ	
		Mg01 中央部 主桁に鉄筋露出が見られる。 1300×1300 鉄筋露出-C3  前回点検(H21)には確認されていない新規損傷。

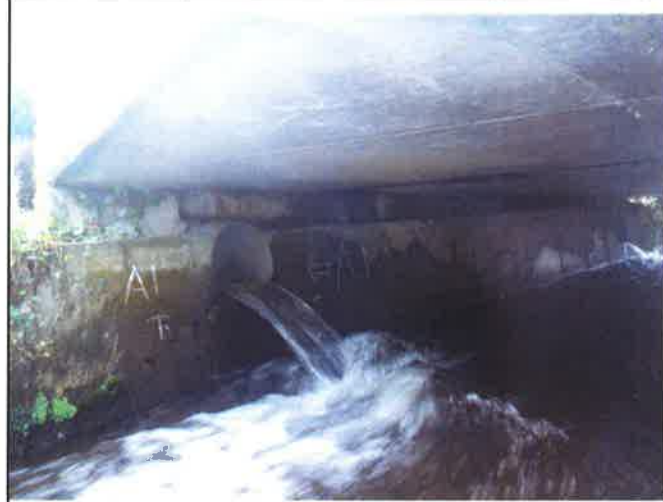
メモ	
		A1橋台(全景) A1橋台は水路があるため、点検可能な範囲を点検範囲としている。
