谷後橋 補修対策一般図 S=1:100

平成	年度	工事番号	号
町道谷後	南魚沼市	湯沢村	大字土樽地内
谷後橋 補修対策一般図			
縮尺	1:100	図面全	2 葉の 1
測量		平成 年月	主任 技術者
設計	株式会社 キタック	平成30年9月	主任 技術者 (印)
湯沢町役場

谷後橋 伸縮装置詳細図

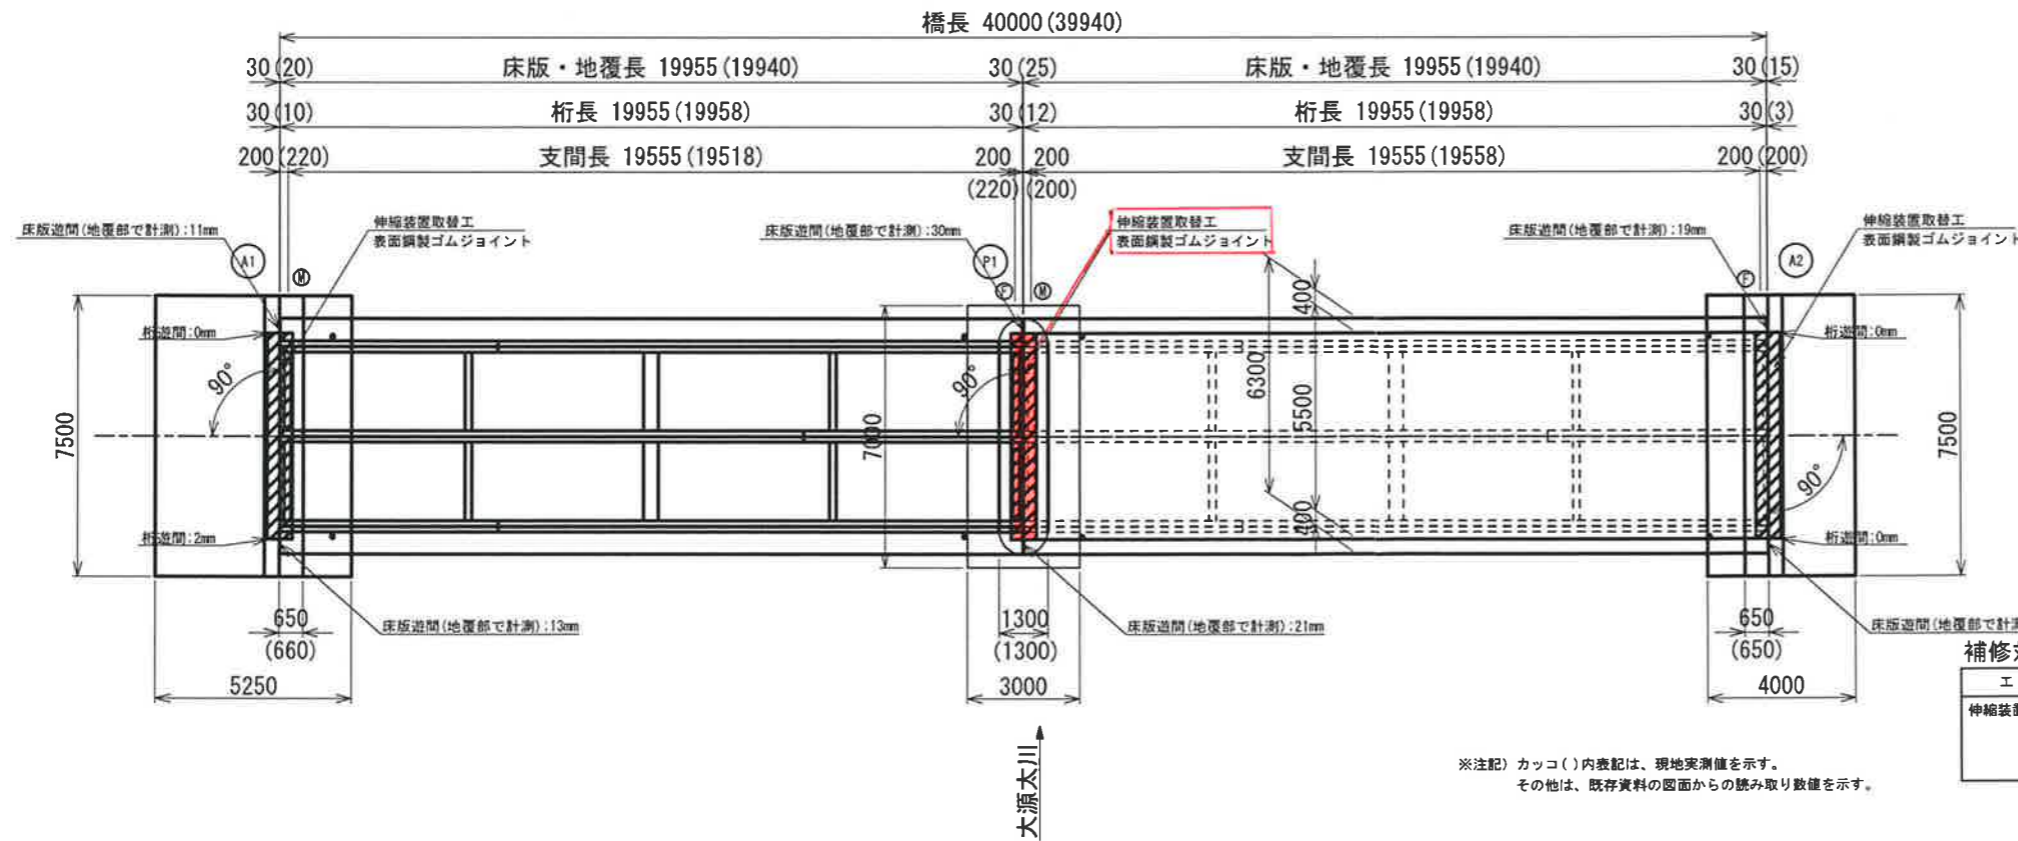
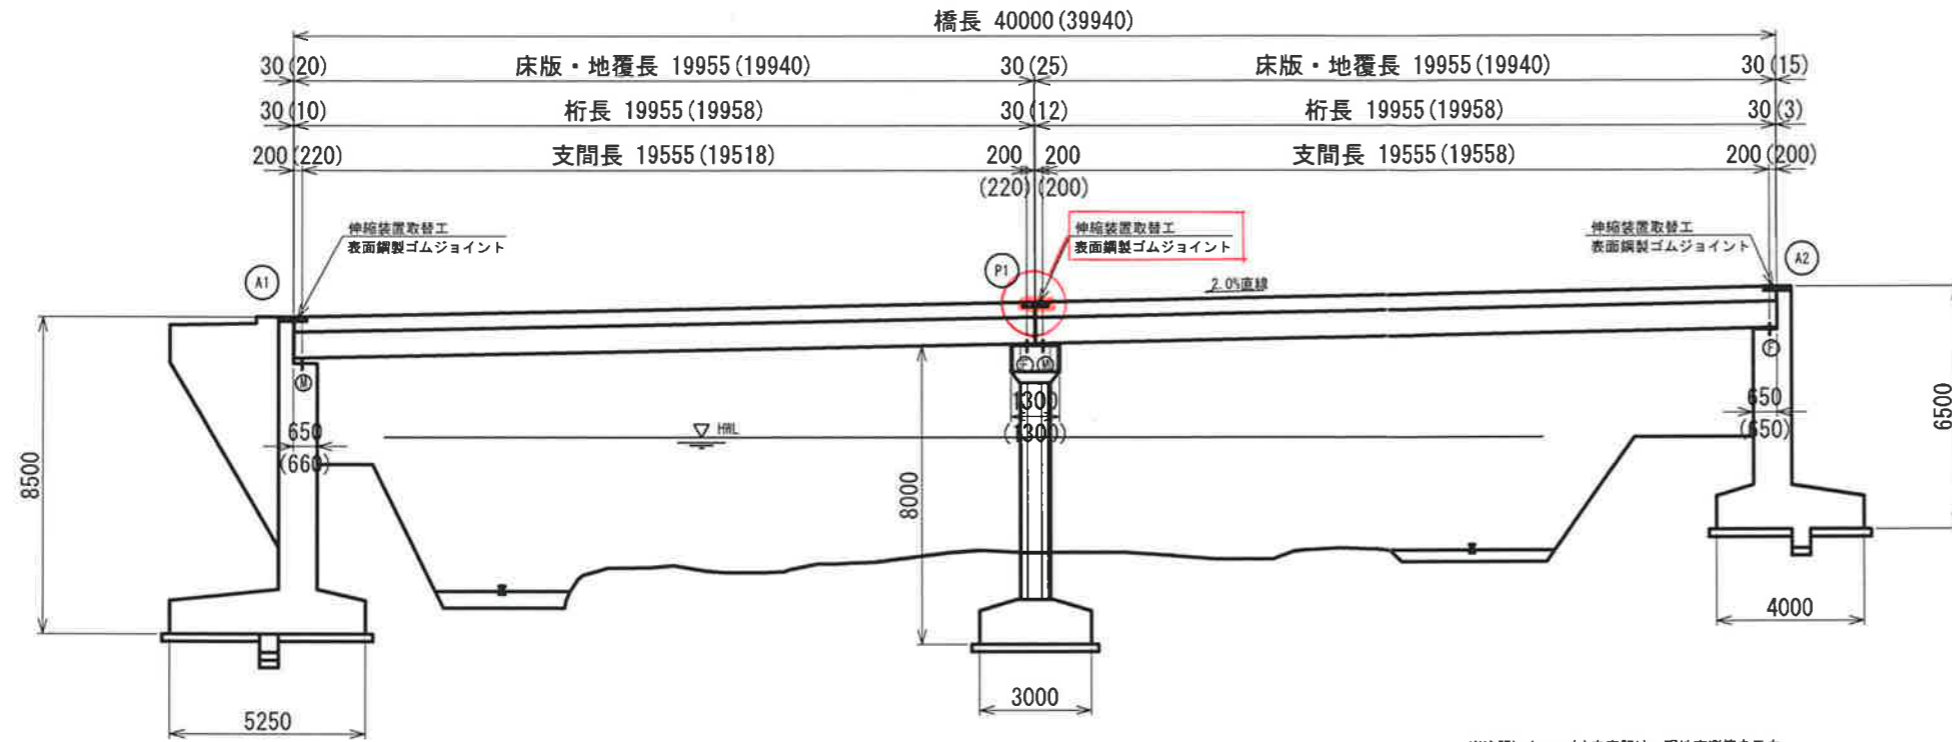
- (申し送り事項)
1. A1およびA2の伸縮装置の取替えにあたっては、桁遊間の不足が見られることから、適切な桁遊間を確保した上で伸縮装置の取替えを行う必要がある。
 2. 本路線はバス路線であることから、バスの通行の支障とならない作業手順および工程計画の検討が必要である。
 3. 涵管は工事の支障となると考えられることから、施設管理者との事前協議により防護や仮移設等の措置が必要である。

工種	種別	数量	備考
伸縮装置取替工	表面鋼製ゴムジョイント	5.70 m	A1橋台
	表面鋼製ゴムジョイント	5.70 m	P1橋脚
	表面鋼製ゴムジョイント	5.70 m	A2橋台

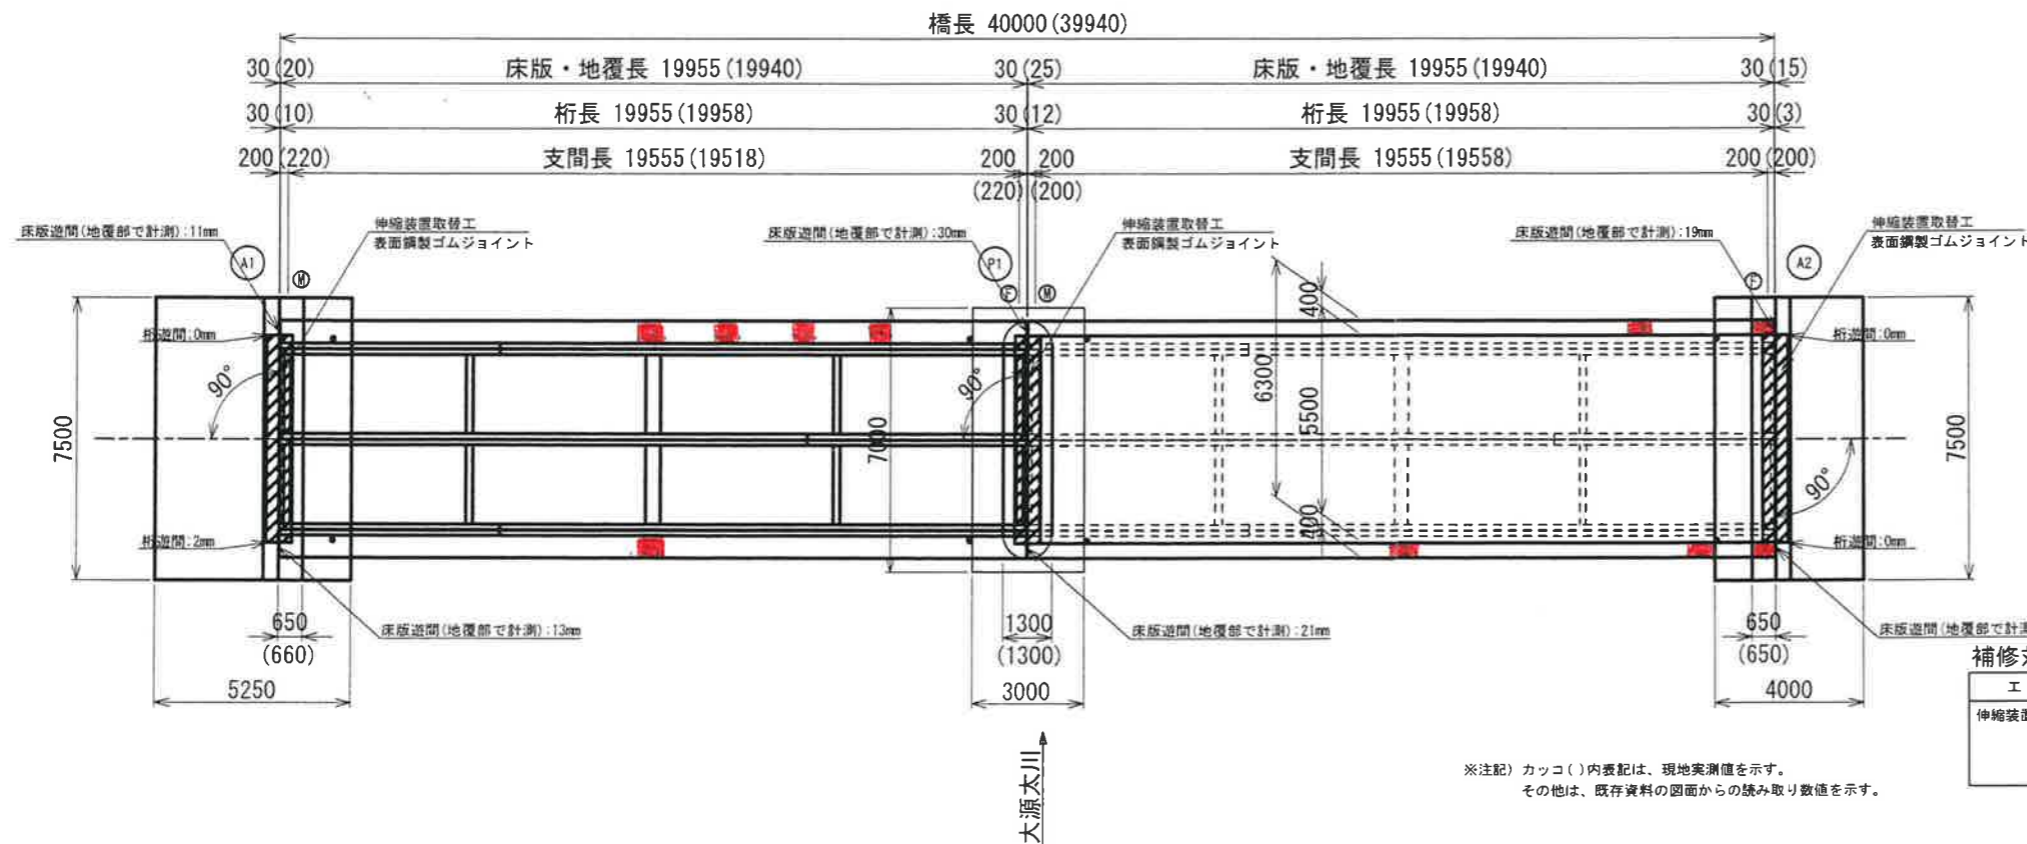
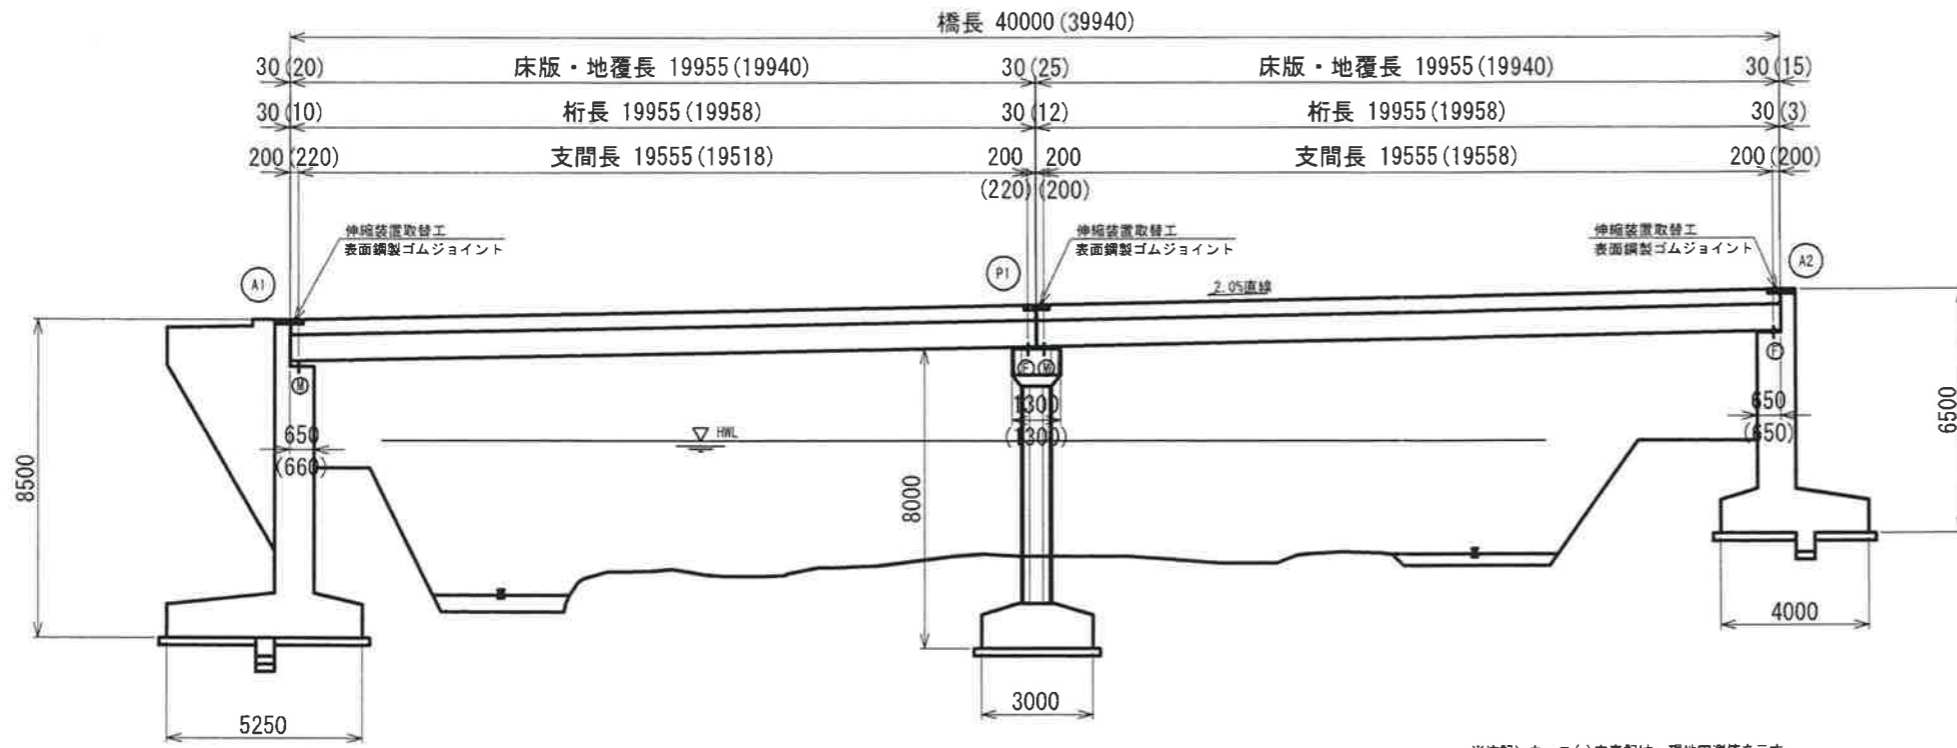
地覆補修箇所

- 〔特記事項〕
1. 本図面は、既存資料の図面をもとに復元、CAD化したものである。
 2. 地震から確認できる部分については、現地に計測を行い、図中に表記している。
 3. 土中部及び河川断面 (H.M.L.を含む) は、既存資料よりトレースしたものである。
- 〔申し送り事項〕
1. A1およびA2の伸縮装置の取替えにあたっては、桁遊間の不足が見られることから、適切な桁遊間を確保した上で伸縮装置の取替えを行う必要がある。
 2. 本路線はバス路線であることから、バスの通行の支障とならない作業手順および工程計画の検討が必要である。
 3. 添架管は工事の支障となると考えられることから、施設管理者との事前協議により防護や仮設等の措置が必要である。

工種	種別	数量	備考
伸縮装置取替工	表面鋼製ゴムジョイント	5.70 m	A1橋台
	表面鋼製ゴムジョイント	5.70 m	P1橋脚
	表面鋼製ゴムジョイント	5.70 m	A2橋台
