橋梁番号 (分割番号)	103	-0	フリガナ イチノサンゴウキョウ 橋梁名 1-3号橋	上下線 歩・車	分離なし 車道橋
----------------	-----	----	---------------------------------	------------	-------------

小規模橋梁点検調書(2.総合検査結果)

市町村	湯沢町	点検日	2018/8/3
-----	-----	-----	----------

小規模橋梁点検調書(5.損傷図)

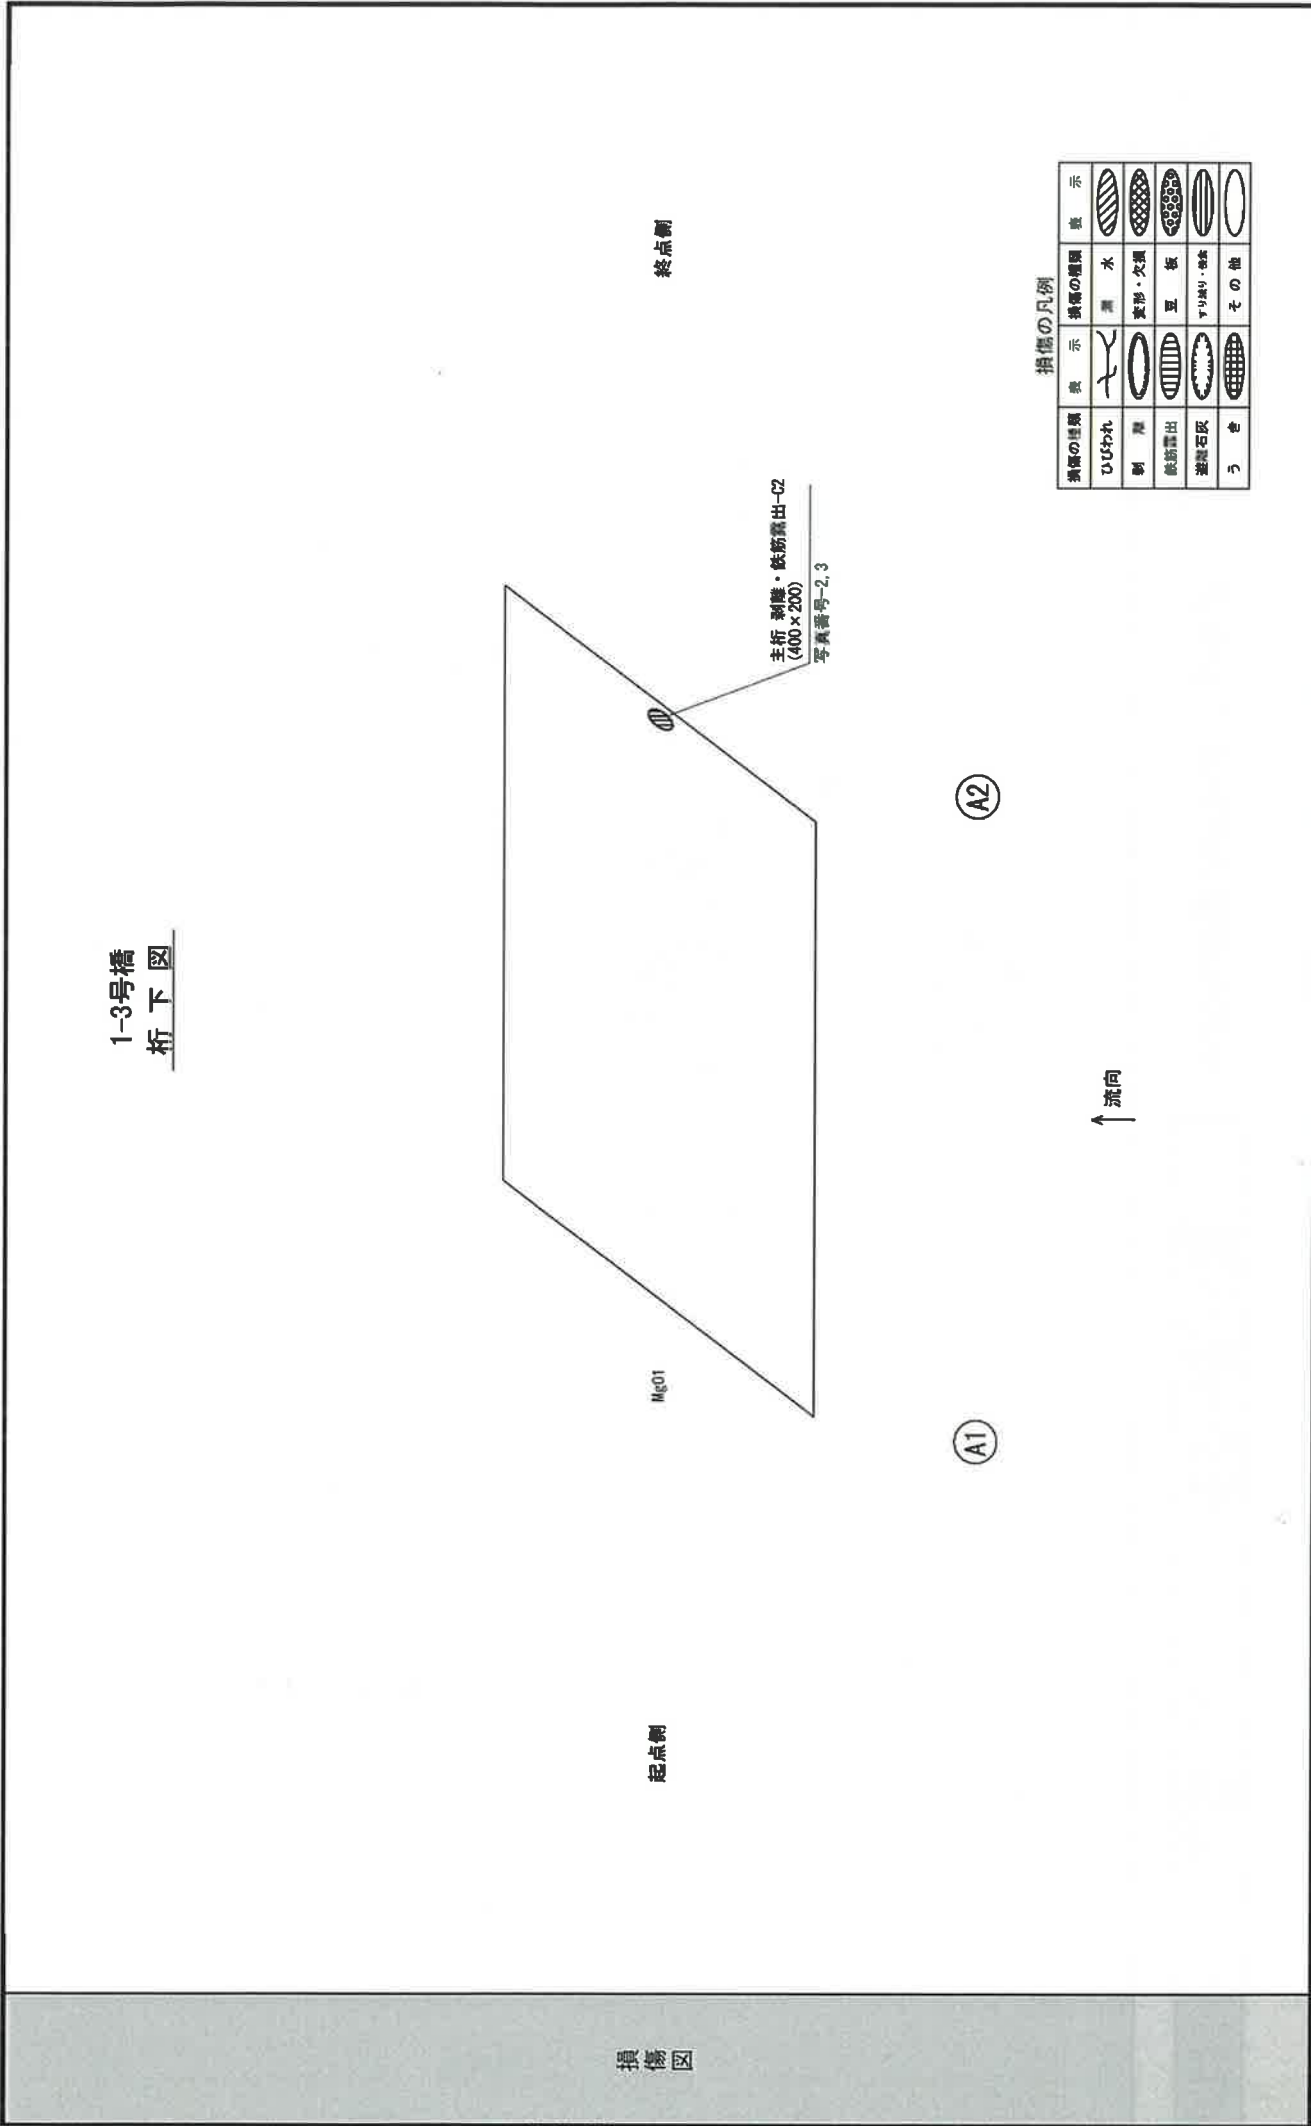
会社名		開発技建株式会社		橋梁点検者		大橋 忠弘	
1-3号橋は架設年次不明の橋である。 ・主桁の鉄筋露出はかぶり不足が原因であると考えられる。早期に補修(断面修復)を行う必要がある。 ・舗装の路面の凹凸は予防保全的に補修することが望ましい。 ・排水装置は設置されていない。							
総合検査結果	大区分	中区分	小区分	健全度区分 (最も悪いもの)	損傷の種類		
	上部工	主構造		C2	剥離・鉄筋露出		
	路上	舗装		B2	路面の凹凸		
	上部工		下部工	支承部	路上	その他	合計
105,000	0	0	136,000	0	241,000
