## 2 橋梁諸元

### 2-1. 橋梁の概要

一級町道東山線に架橋されている立柄橋は、平成 7 年に架橋された PC3 径間連続中空床版橋である。第 3 径間は床版張り出し部が拡幅されおり RC 箱桁構造となっている。

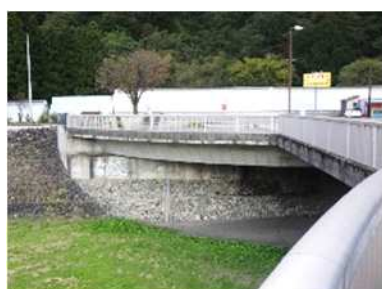
写真 3-1-1. 第 3 径間下流側

令和 5 年度橋梁定期点検結果では、第 3 径間主桁下床版の打ち継ぎ部付近において遊離石灰を伴うひびわれ（C2 判定）が複数確認された。前回点検（H30）よりひびわれ幅や本数の変化はみられないがひびわれ及び打ち継ぎ部においてさび汁の範囲や量が増加しているため損傷は進行している。

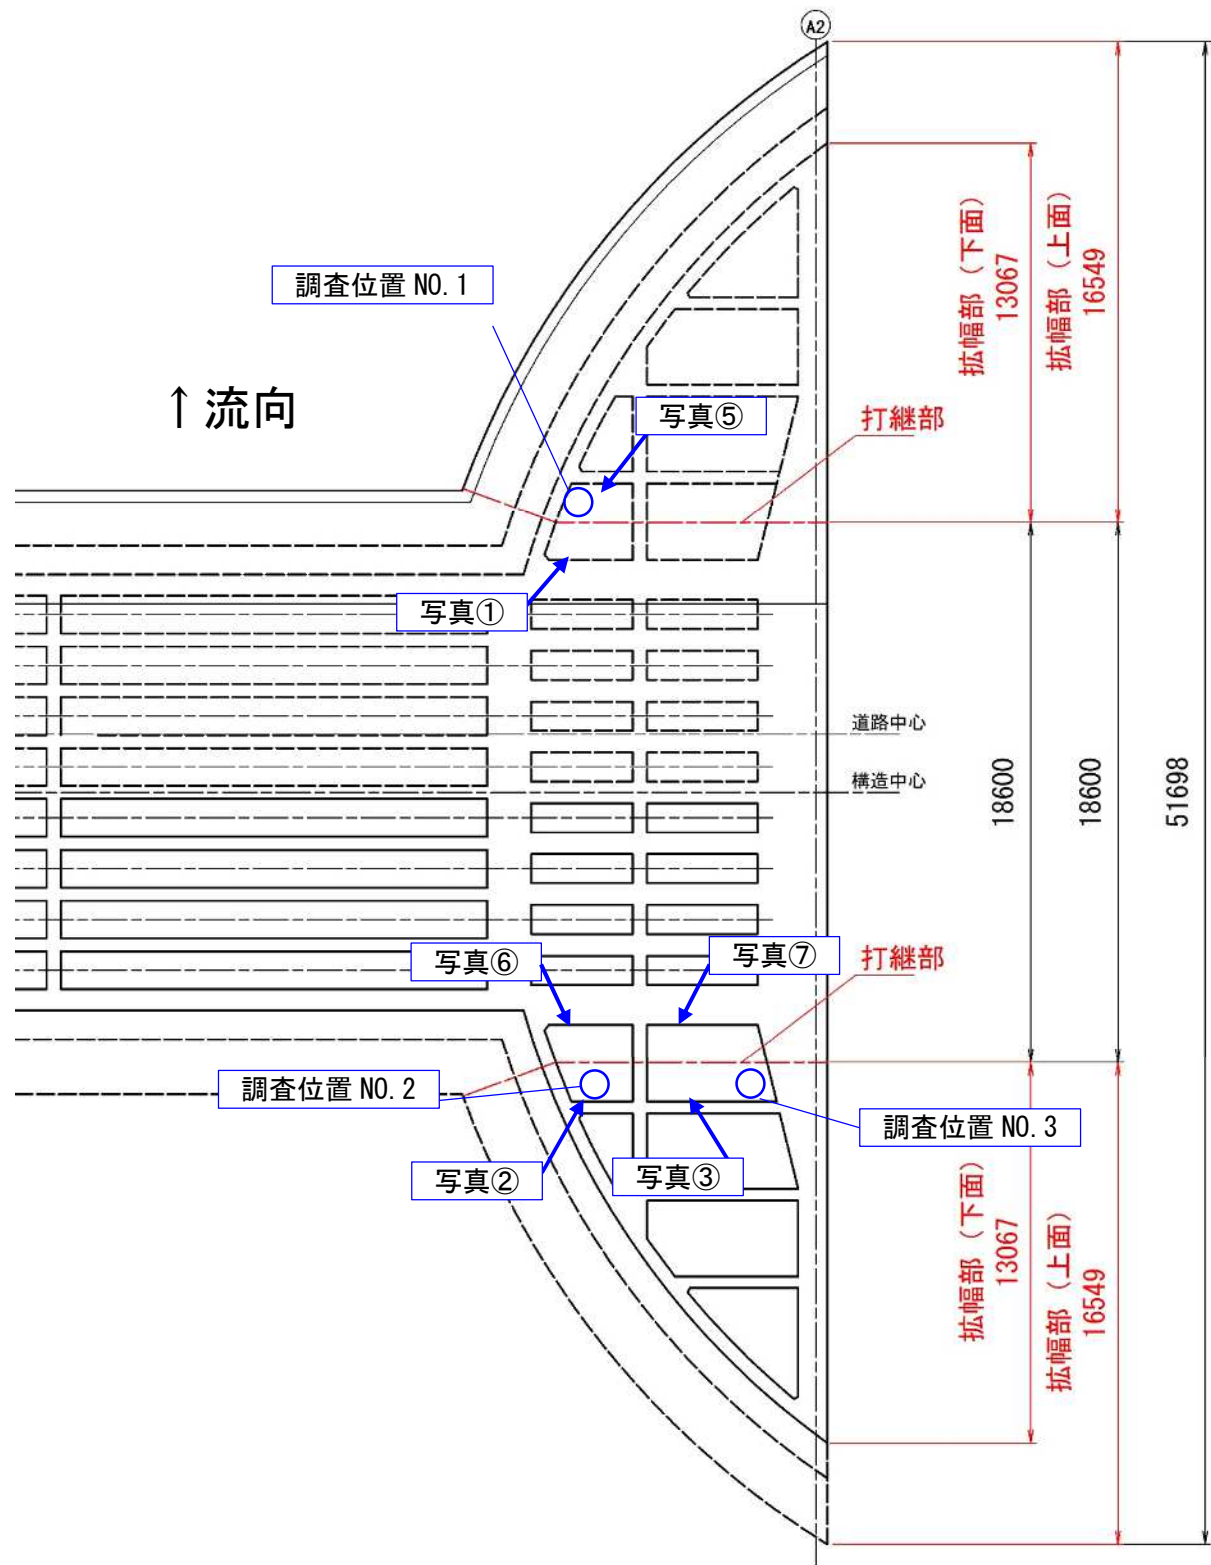
図 2-3-2. 平成 25 年詳細調査 内視鏡調査位置図

平成 21 年度橋梁定期点検結果を踏まえ、床版ひびわれと漏水・遊離石灰に着目した詳細調査が平成 25 年度に実施されている。箱桁内部の内視鏡調査及びコア採取を実施し劣化損傷状況が確認されている。調査結果を以下に示す。

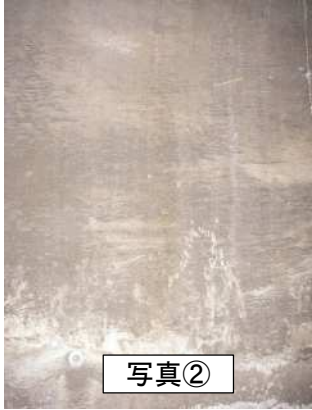
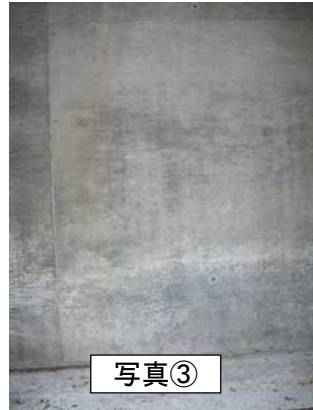
- 箱桁内部内視鏡調査およびコア採取によって以下のことが明らかとなった。
- ① 箱桁内部には木製の埋め殺し型枠が存在している (写真⑨, ⑩, ⑪)
  - ② 側壁に目立ったひびわれは確認されていない
  - ③ 側壁上位は水で湿った状態であり、型枠は全体的に水で濡れている (写真①, ⑥, ⑦)
  - ④ 底版上面は、一面に遊離石灰が堆積している
  - ⑤ コア上面に 1～2mm 程度の厚さで遊離石灰が堆積している (写真④)
  - ⑥ コア下面からひび割れが見られるが貫通していない (写真⑫)
