橋梁名・所在地・管理者名等

橋梁名	路線名	所在地	起点側	緯度 経度	36° 54' 17" 138° 46' 41"	橋梁ID
八木沢橋 (フリガナ)ヤギサワバシ	町道芝原・三俣線	新潟県湯沢町三俣				36.90472,138.77806
管理者名	定期点検実施年月日	路下条件	代替路の有無	自専道or一般道	緊急輸送道路	占用物件(名称)
新潟県湯沢町	2019.9.12	その他 用水路	有	一般道	その他	不明管×1条

橋梁番号 (分割番号)		148 -0	フリガナ 橋梁名	ヤモリワシ 八木沢橋	上下線 歩・車	分離なし 車道橋	小規模橋梁点検調書(1.橋梁概略諸元)				市町村	湯沢町	管理 区分	2	最新点 検年月	2019/9	
路線 情報	道路種別	二級市町村道			橋梁種別		橋		位置 情報		地区						
	路線名	芝原・三俣線			有料区分		一般(無料)橋		架橋位置		起点側	湯沢町	三俣				
	道路規格	種	級	設計速度	km/h	センサス		年次	区間番号	終点側		湯沢町	三俣				
	緊急輸送道路	指定無し			交通量		台/日	大型車	台/日	距離標		K					
構造 諸元 共通 情報	路面位置	上路			交通制限状況		通行制限無し		迂回路		あり						
	上部工構造形式	ボックスカルバート			交差種別/名称		その他	用水路	位置図								
	上部工材料	RC橋			河川種別/管理者												
	床版材料																
	下部工基礎																
	橋長	4.5 m	最大支間長	m													
	連数・径間数	1 連	／	径間													
	幅員構成	総幅員	8.85 m	／	拡幅部	なし											
		内訳	車道	8.00 m	歩道	0.00 m											
	適用示方書				第三者 被害 危険性		道路管理者	なし									
	橋格				鉄道管理者		なし										
	重要度区分(耐震)				塩害区分		外										
	設計荷重				海岸線からの概算距離		55.80 km										
	耐荷荷重				凍結防止剤散布計画		なし										
架設年次	不明	年	月	竣工	塩害 対策		塗装の有無	なし									
					鋼部材 防食		防食工法										
							塗装面積	m <sup>2</sup> (高欄含む全塗装面積)									
現地写真 全景(桁がわかる側面の写真)					現地写真 近景(路面のわかる写真)					備 考

## 小規模橋梁点検調書(2.総合検査結果)

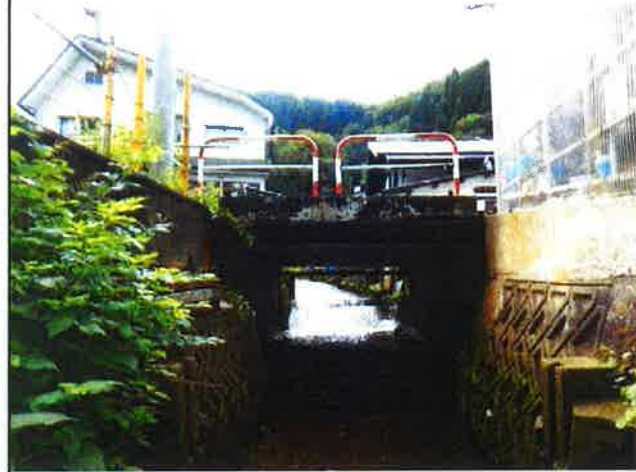
写真番号	2	撮影年月日	2019/9/12
写真説明	側面	写真ファイル名	DSCN8629.JPG

メモ	
		下流⇒上流 左側が起点	
写真番号	4	撮影年月日	2019/9/12
写真説明	橋面	写真ファイル名	DSCN8599.JPG
