橋梁名	路線名	所在地	起点側	緯度	36° 55' 27"		
				経度	138° 50' 31"		
2-36号橋 (フリガナ)ニノサングェウロクゴウキョウ	町道添名3号線	新潟県湯沢町大字土樽					
管理者名	点検実施年月日	路下条件	代替路の有無	自専道or一般道	緊急輸送道路	占用物件(名称)	
新潟県湯沢町	2018.8.17	その他 用水路	有	一般道	その他	無し

## 小規模橋梁点検調書(2.総合検査結果)

2-36号橋

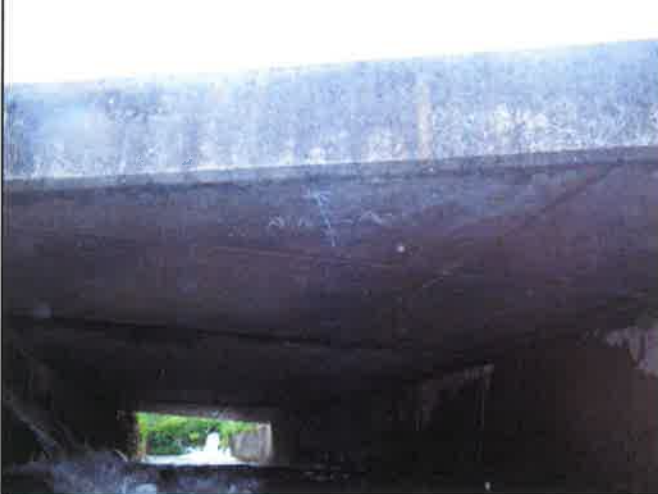
写真番号	1	撮影年月日	2018/8/17
写真説明	正面	写真ファイル名	RIMG0001.JPG
 		メモ	
			A1⇒A2
写真番号	3	撮影年月日	2018/8/17
写真説明	橋面	写真ファイル名	RIMG0010.JPG
 		メモ	
			A1⇒A2

写真番号	2	撮影年月日	2018/8/17
写真説明	側面	写真ファイル名	RIMG0018.JPG
 		メモ	
			左側A1 下流側より撮影
写真番号	4	撮影年月日	2018/8/17
写真説明	桁下	写真ファイル名	RIMG0024.JPG

メモ	
			下流側⇒上流側
